## **АКТ**

### **государственной историко-культурной экспертизы**

«Церковь Рождества Христова»,

расположенного по адресу: Мурманская область, пос. Печенга,

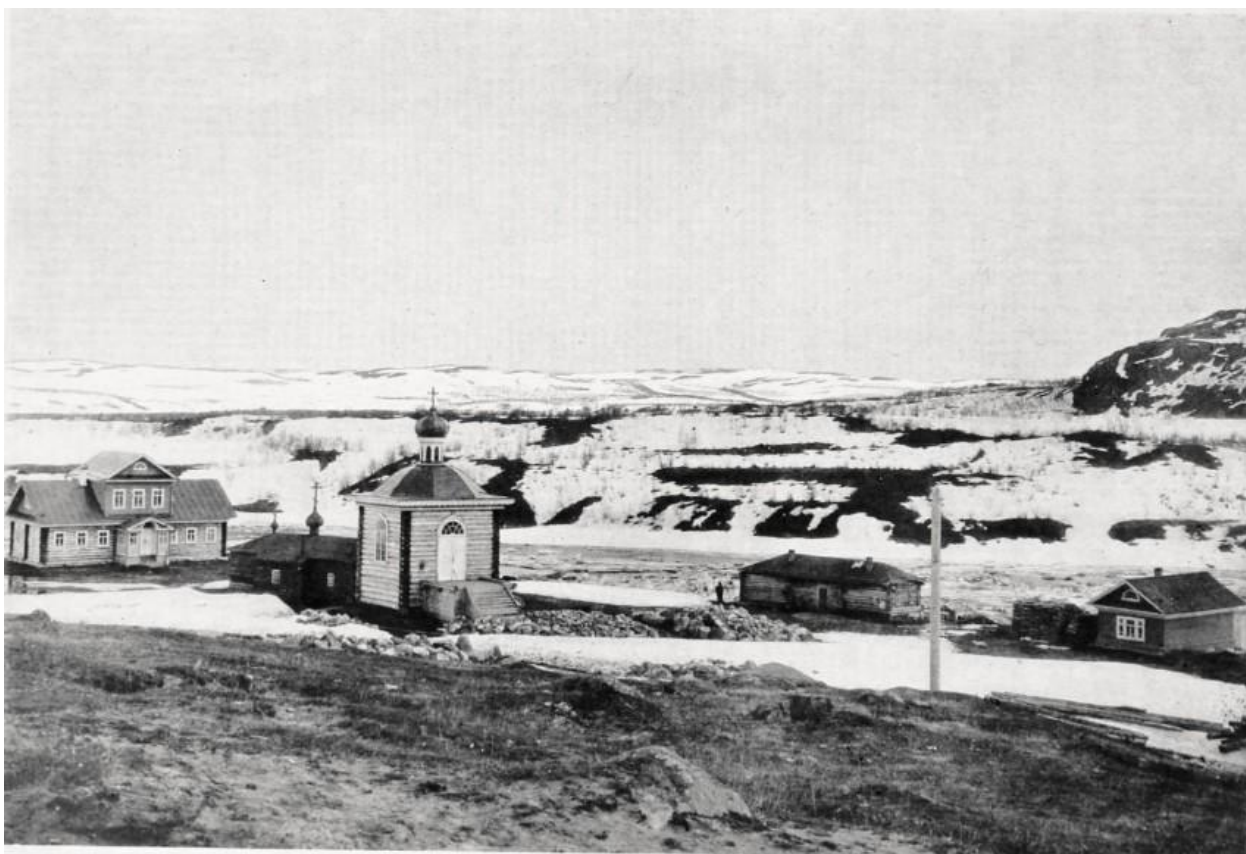
1. Часовня Рождества Христова 1898-1899 гг. в Печенгском монастыре.  
На заднем плане слева – монастырская гостиница. Фото 1904 г.

В 1890-е годы, в память 300-летия со дня гибели древнего монастыря, его обитателей и прихожан, над могилой 116 мучеников была возведена деревянная часовня (Приложение 1, фото 1, 2), которая впоследствии стала

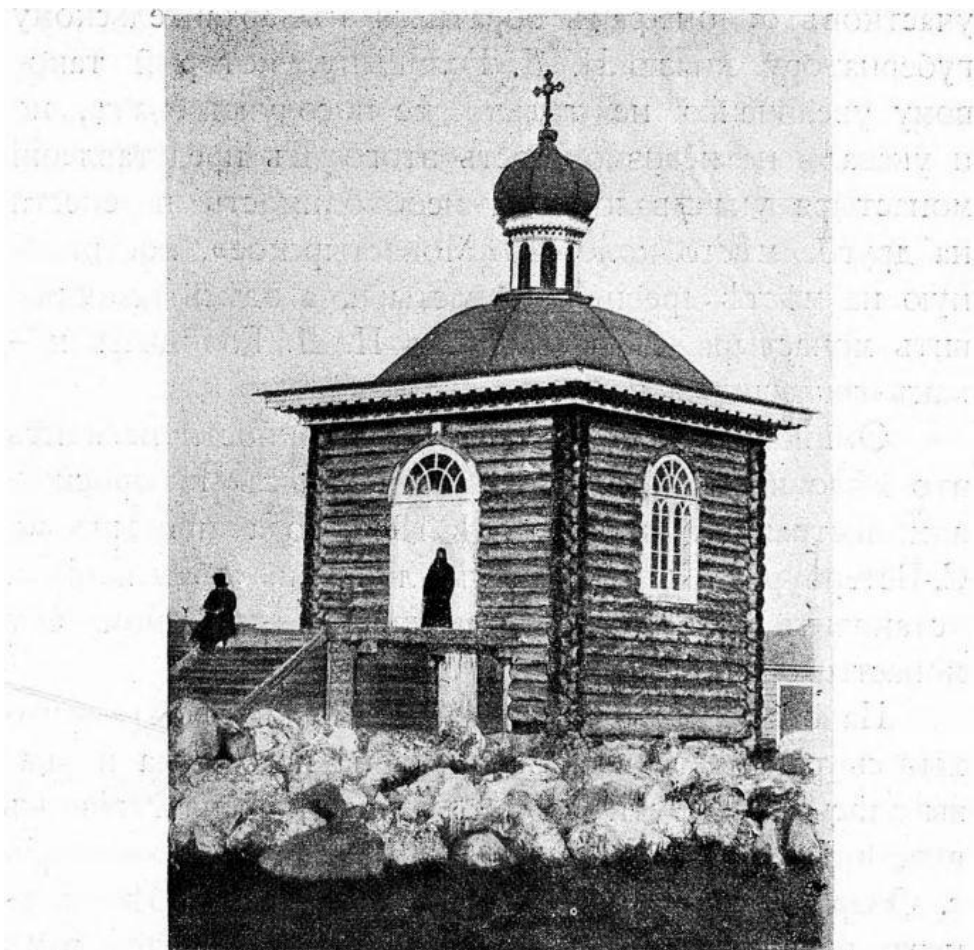
Часовня на могилѣ 116 избіенныхъ братій; теперь обращена въ алтарь вновь построеннаго здѣсь храма.

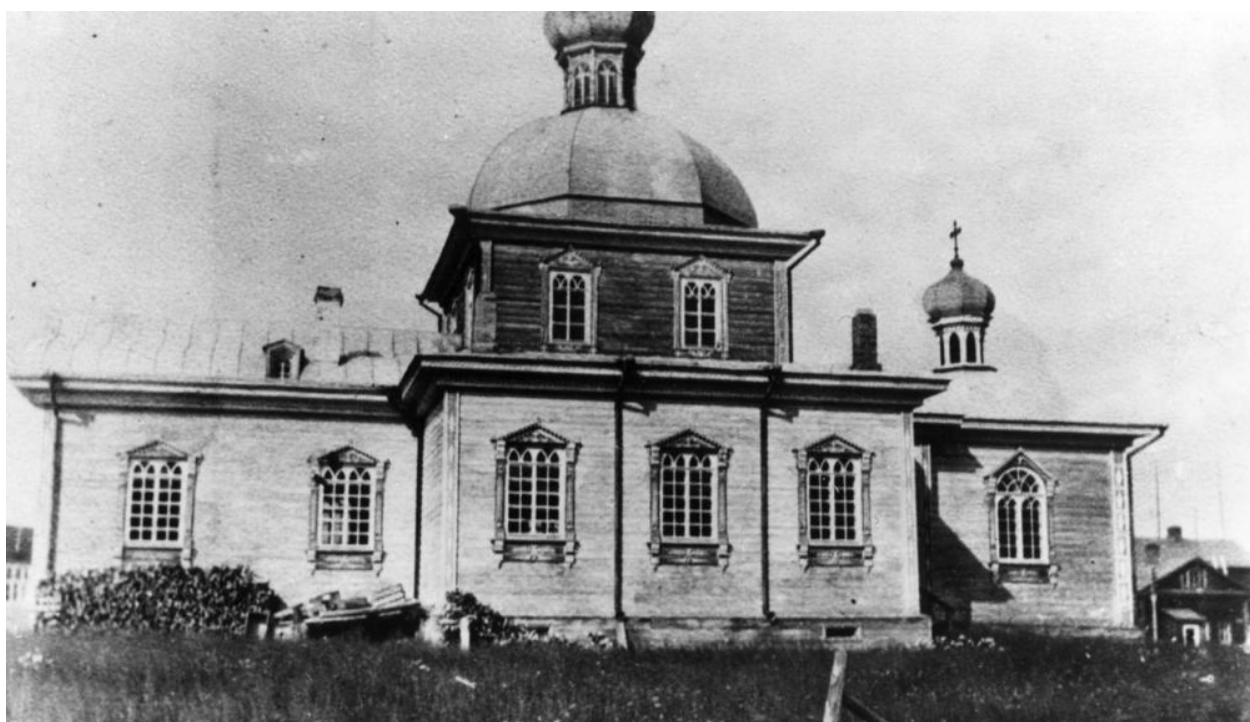
3. Церковь Рождества Христова. Южный фасад. Фото 1908-1920 гг.

алтарной частью пристроенной к ней в 1908 году деревянной церкви Рождества Христова, освящённой в 1911 году (Приложение 1, фото 3).

На современном гербе и флаге посёлка Печенга изображён фрагмент первоначального вида церкви Рождества Христова (Приложение 1, фото 15). В геральдическом описании герба указано, что там изображена «...серебряная часовня (о двух таковых же окнах) с золотым куполом, серебряным барабаном, золотой, увенчанной восьмиконечным крестом, главкой...», но на самом деле на гербе изображён барабан с главой церкви Рождества Христова в его первоначальном виде (см. Приложение 1, фото 3).

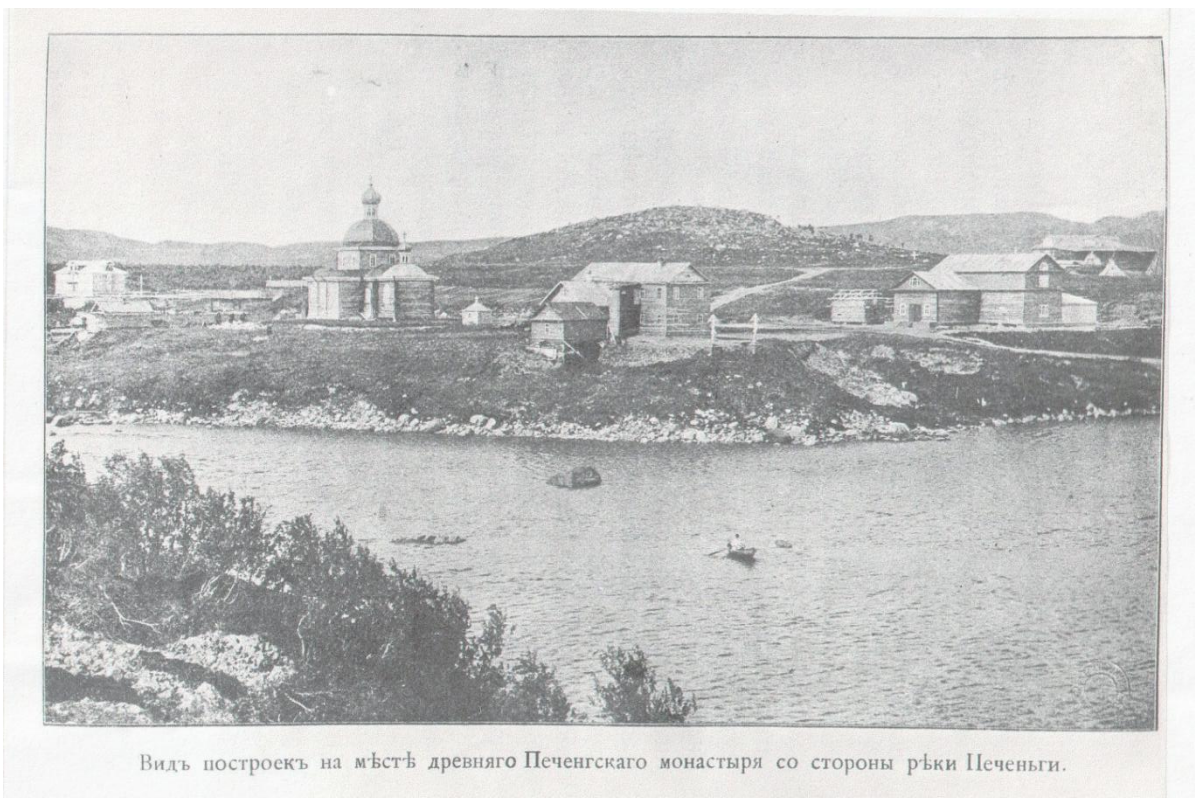
Видъ построекъ на мѣстѣ древняго Печенгскаго монастыря со стороны рѣки Печеньги.

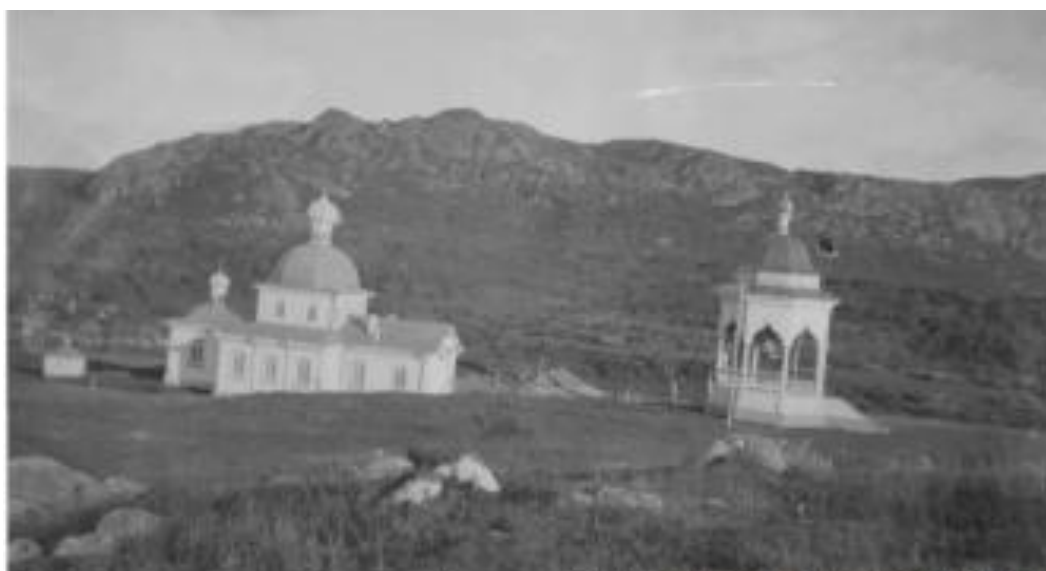
4. Общий вид монастыря. Фото до 1917 г.

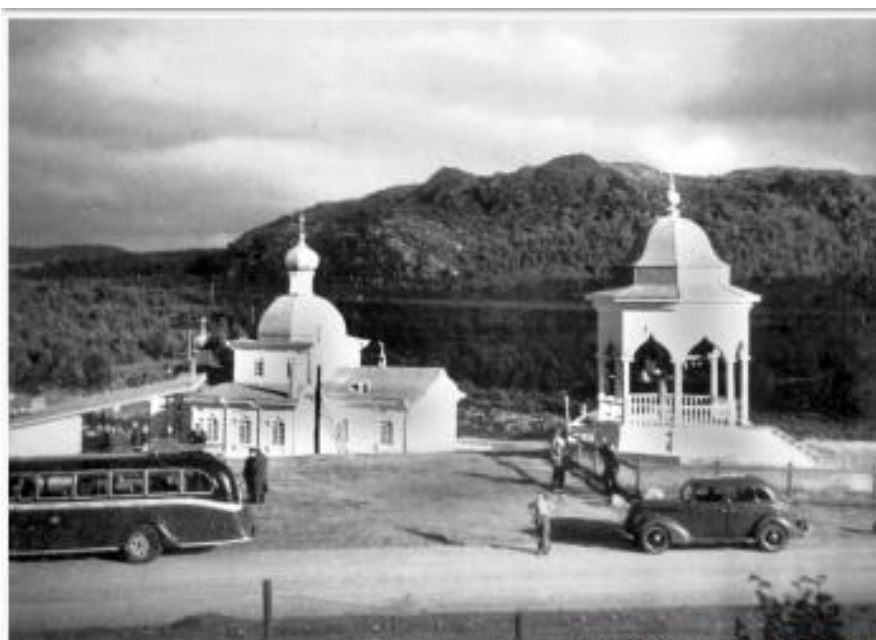
## Трифоно-Печенгский монастырь (нижний). Колокольня и церковь Рождества Христова

5. Вид с севера. Фото 1923 г.

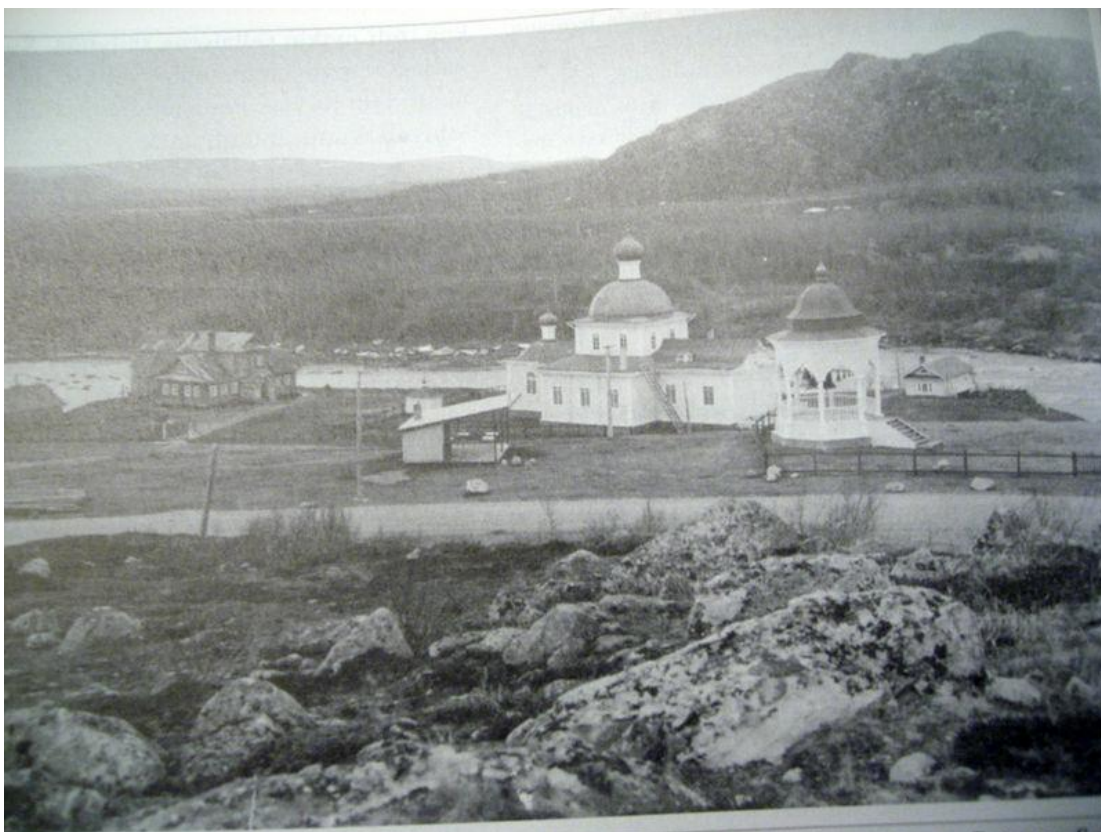
## Церковь Рождества Христова в Нижнем Трифонов Печенгском монастыре

Направление съемки: юг

6. Вид с юга. Фото 1930 г.

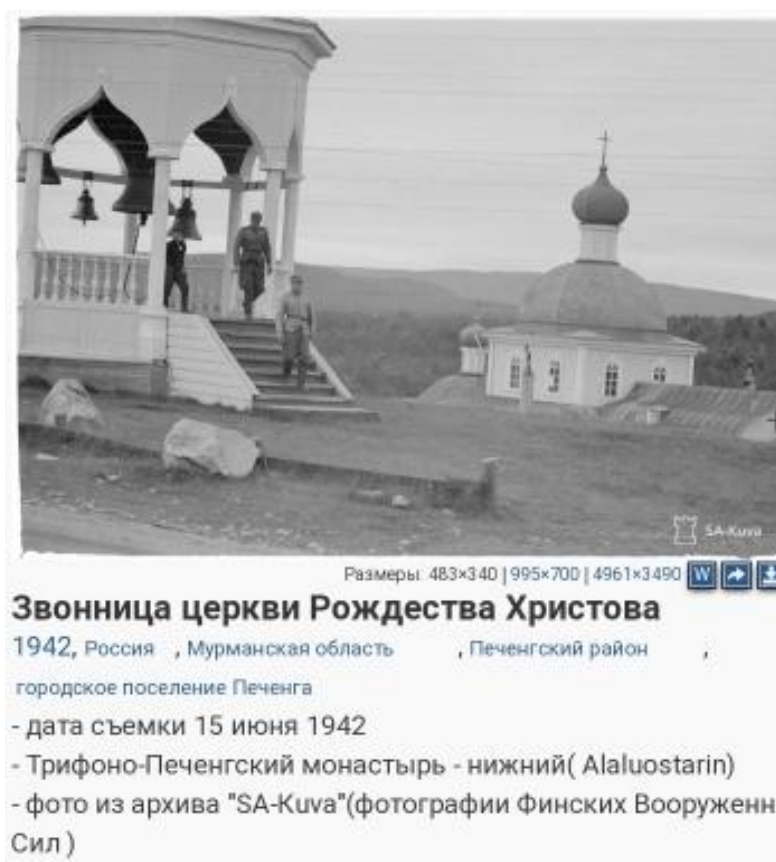
7. Общий вид монастыря с севера. Фото 1939 г.

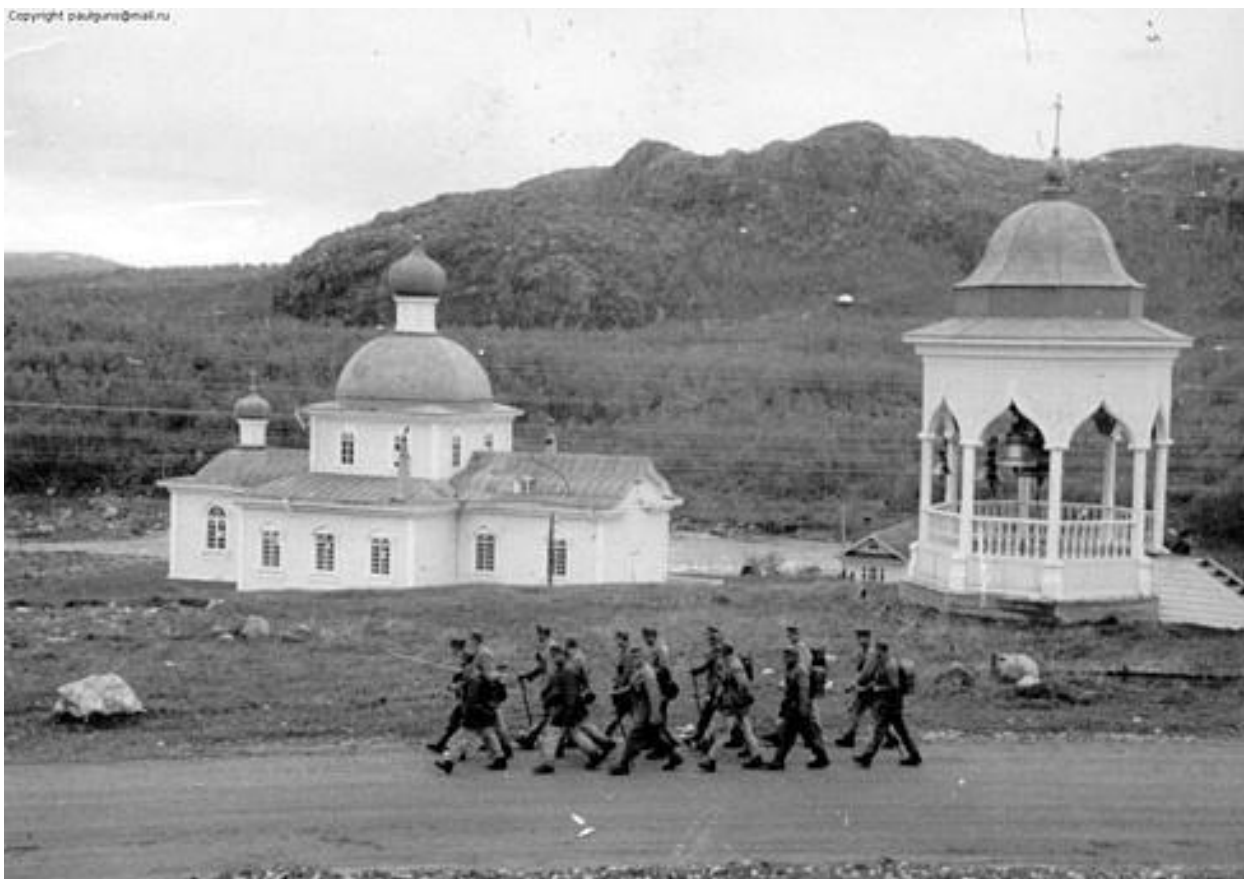
8. Фото 1942 г.

Имеются сведения, что во время военных действий 1939-1944 гг. церковь и другие монастырские постройки сильно пострадали, однако, на фотографиях 1939-1944 годов разрушения не зафиксированы.

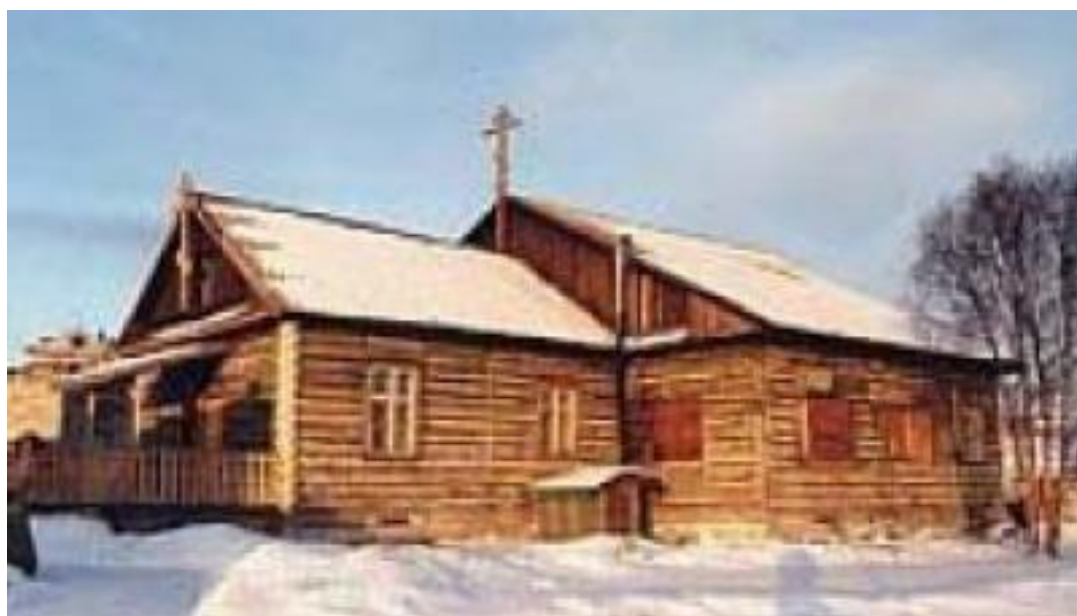
10. Церковь Рождества Христова в пос. Печенга. Вид с юго-запада.  
Фото между 1995 и 2007 годами.

В 1995 году по представлению Печенгского районного краеведческого музея и местного отдела культуры, единственное сохранившееся здание церкви Рождества Христова (Приложение 1, фото 10) было передано Русской Православной Церкви (РПЦ). В 1997 году Святейший Синод утвердил

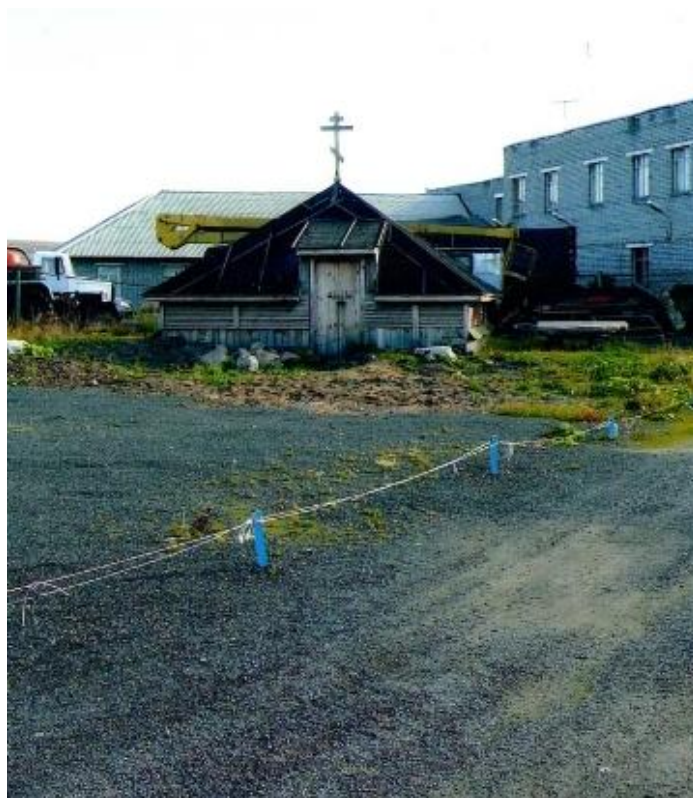
11. Шатёр над остатками алтарной части сгоревшей церкви Рождества Христова во время проведения археологических раскопок. Фото 2011 г.

В настоящее время на месте алтарной части сгоревшей церкви Рождества Христова возведена низкая срубная постройка с шатровым завершением, увенчанная крестом (Приложение 1, фото 11). В 2010-2011 годах здесь проводились археологические раскопки Северокарельской археологической экспедицией Национального музея Республики Карелия, однако, ожидаемых результатов они тогда не принесли – останки 116

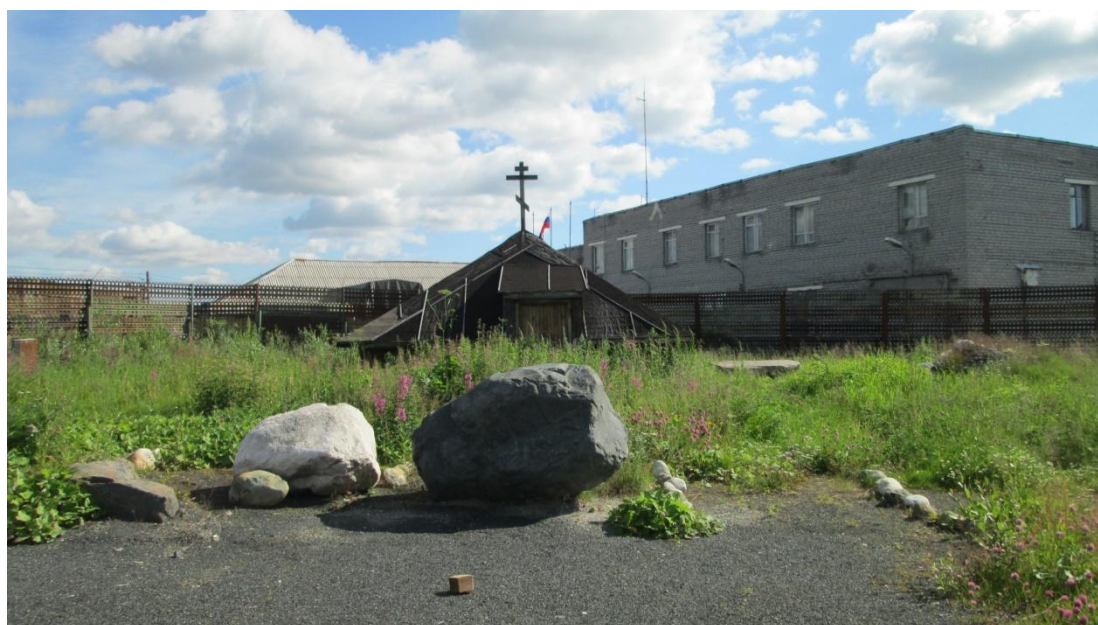
12. Место, где располагалась церковь Рождества Христова в пос. Печенга. Общий вид с запада. Фото июль 2020 г.

Участок вокруг срубной постройки выровнен и засыпан шлаком (Приложение 1, фото 12). С западной стороны участка, около автомобильной дороги Мурманск-Никель, поставлены современные деревянные строения – «Церковь ста шестнадцати преподобномучеников печенгских» и звонница (Приложение 1, фото 13).

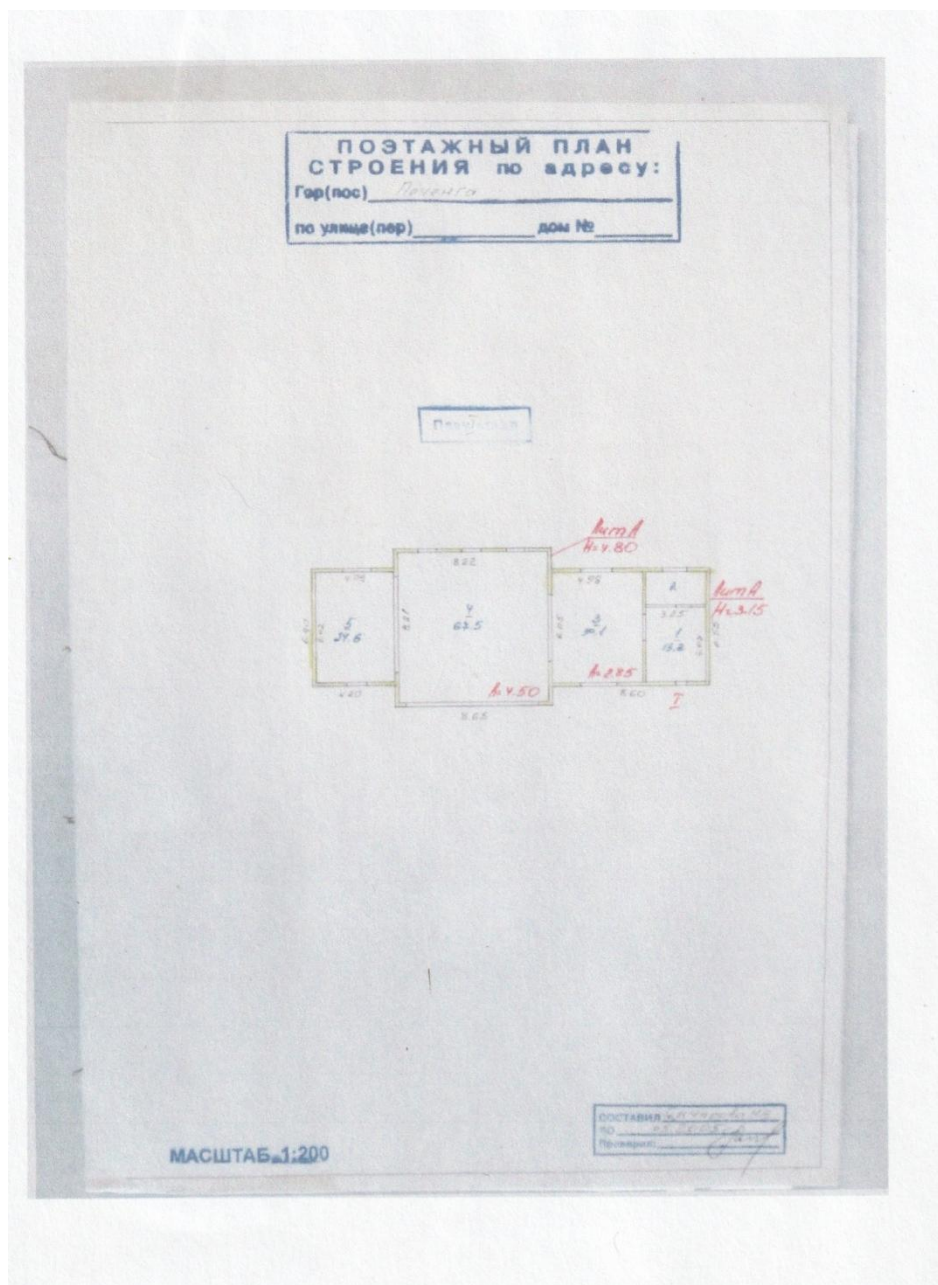
4-6. Технический паспорт от 04.05.2005 г. с поэтажным планом.

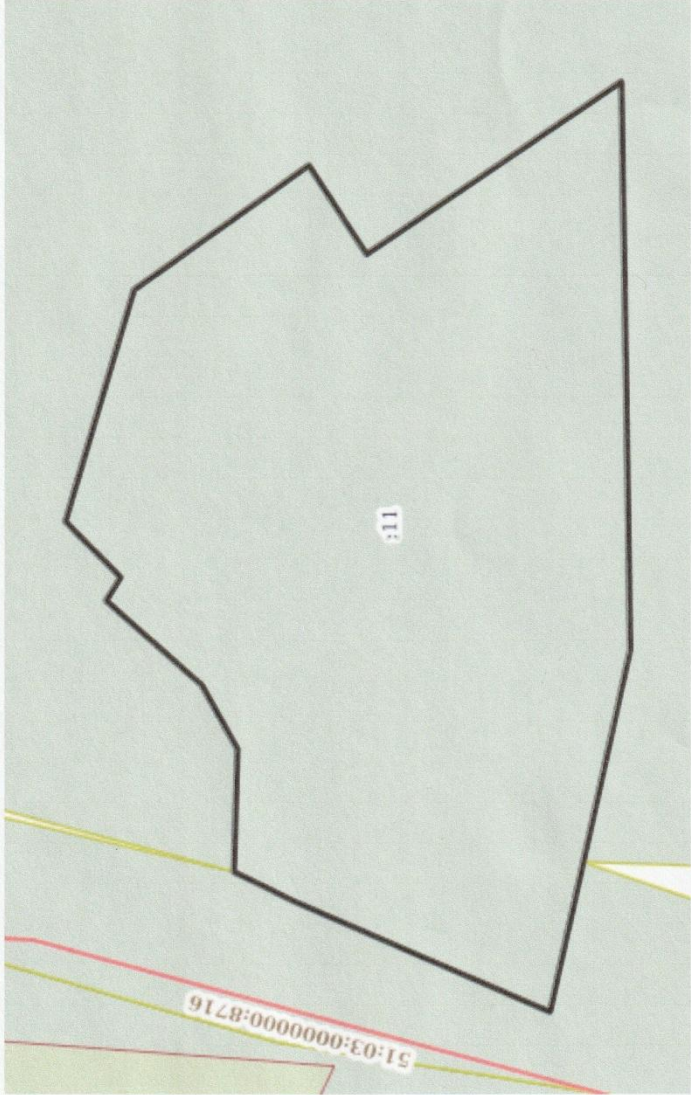
| План (чертеж, схема) земельного участка | | | |

| Кадастровый номер: 51:03:0050101:11 | | | |
| Масштаб 1:500 | | Условные обозначения: | |

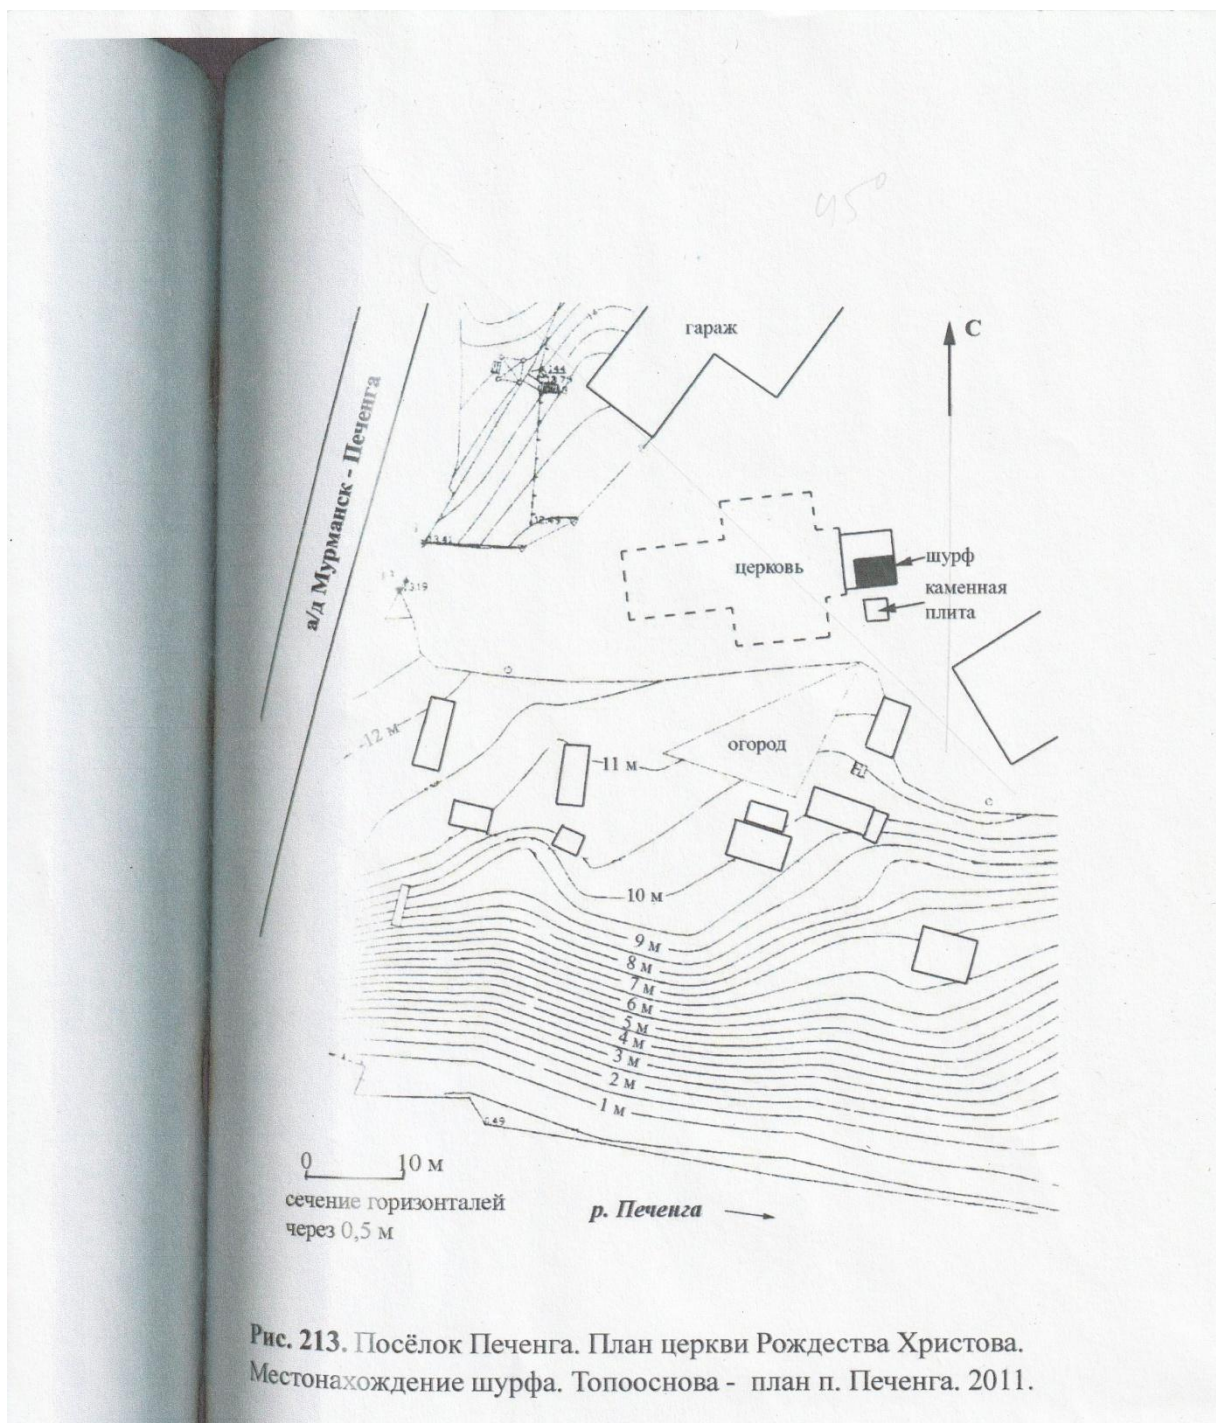
16. Схема участка археологических исследований 2011 г.

Место монастыря находится на южной окраине пос. Печенга, к северо-востоку от моста на шоссе Мурманск-Никель, в излучине левого берега реки Печенги, на её второй надпойменной террасе, на высоте 12 м над уровнем воды в реке (Приложение 2, илл. 16).
