Об утверждении предмета охраны объекта культурного наследия федерального значения «Церковь Успения (деревянная)», 1674 г.

**Предмет охраны объекта культурного наследия федерального значения
«Церковь Успения (деревянная)», 1674 г.
(Мурманская область, Терский муниципальный район,
сельское поселение Варзуга, с. Варзуга, ул. Успенская, д. 21¹)**

II. Графические изображения, параметры предмета охраны церкви

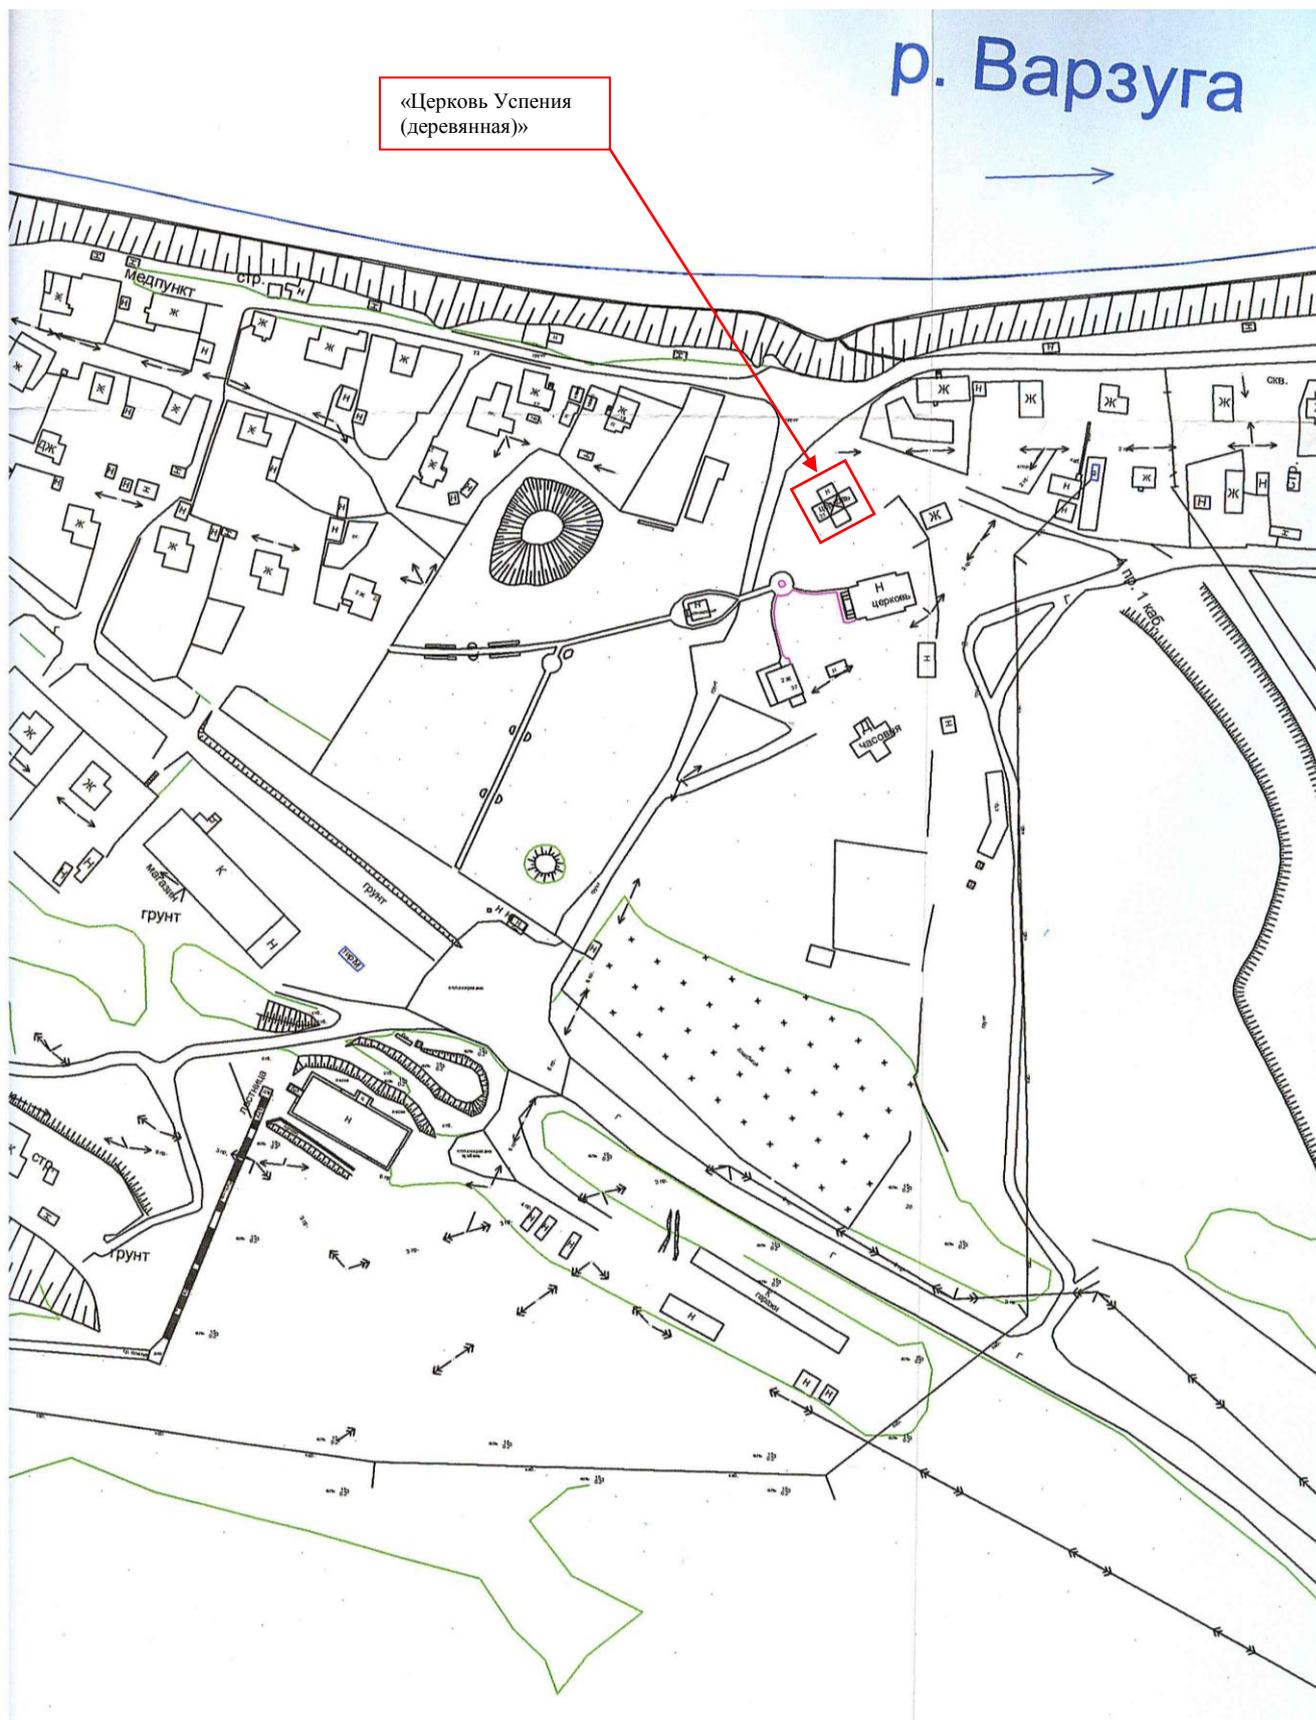
Рисунок № 3. Схема сохранности исторической планировочной структуры и фасадов «Церковь Успения (деревянная)», 1674 г. Мурманская область, Терский район, с. Варзуга, ул. Успенская, д. 21

План в уровне окон 2-го света

- рисунок № 2 - план исторической периодизации;
- рисунок № 3 - схема сохранности исторической планировочной структуры и фасадов;
- рисунок № 4 - схема объемной композиции и расположения оконных проемов со стороны северного фасада;
- рисунок № 5 - схема объемной композиции и расположения оконных проемов со стороны восточного фасада;
- рисунок № 6 - схема объемной композиции и расположения оконных проемов со стороны южного фасада;
- рисунок № 7 - схема объемной композиции и расположения оконных проемов со стороны западного фасада.

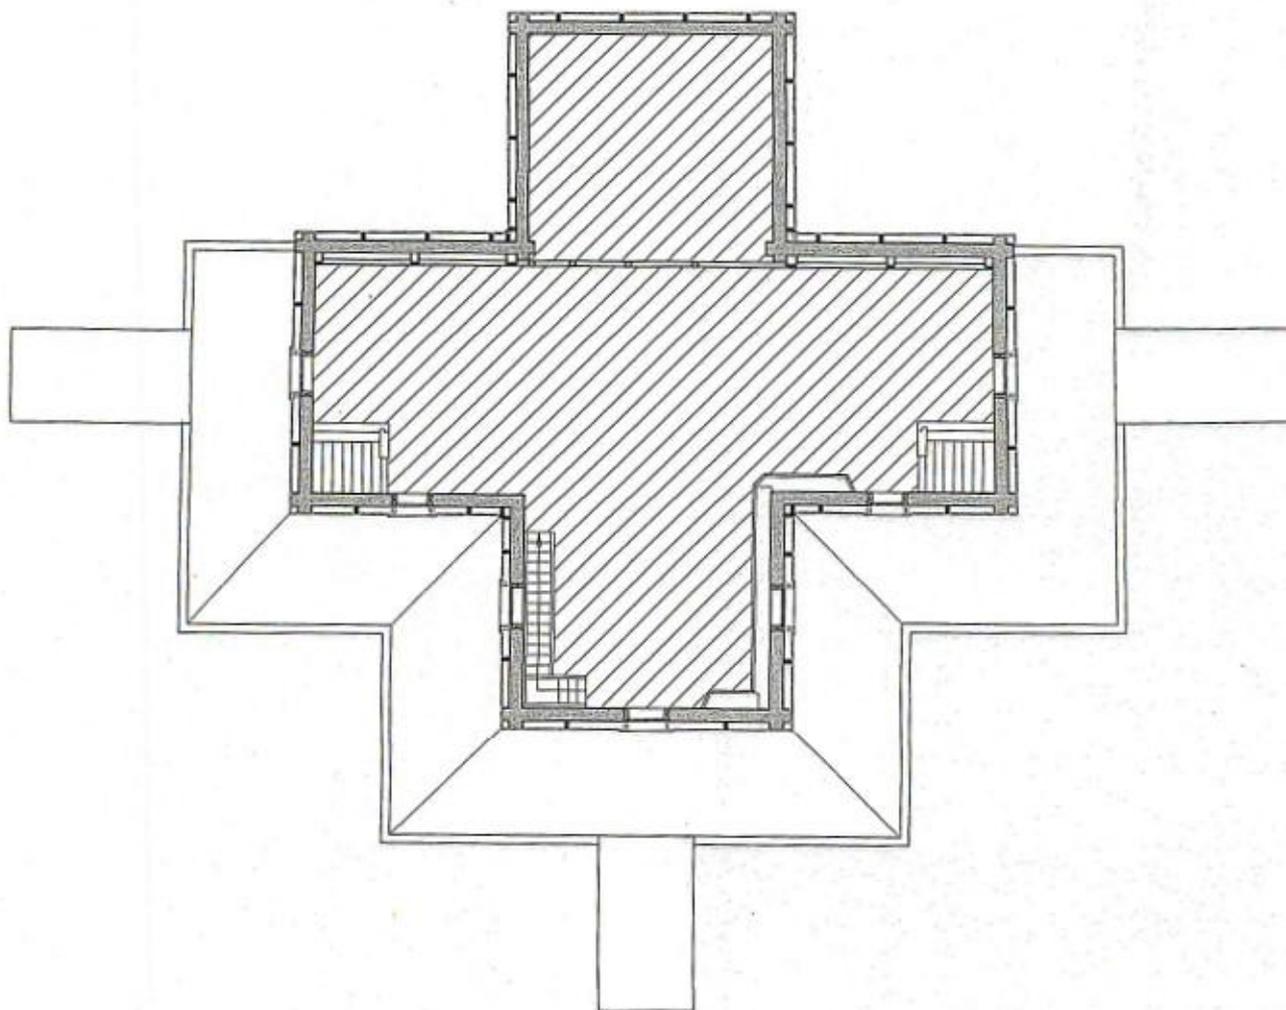
- конструктивные элементы, определяющие объемно-планировочную композицию здания конца 17 в.
-

- помещения сохранившие планировочную структуру конца 17 в.
-

- композиционное решение и архитектурно-художественное оформление фасадов 19 в. (после реставрационный период 2012 г.)

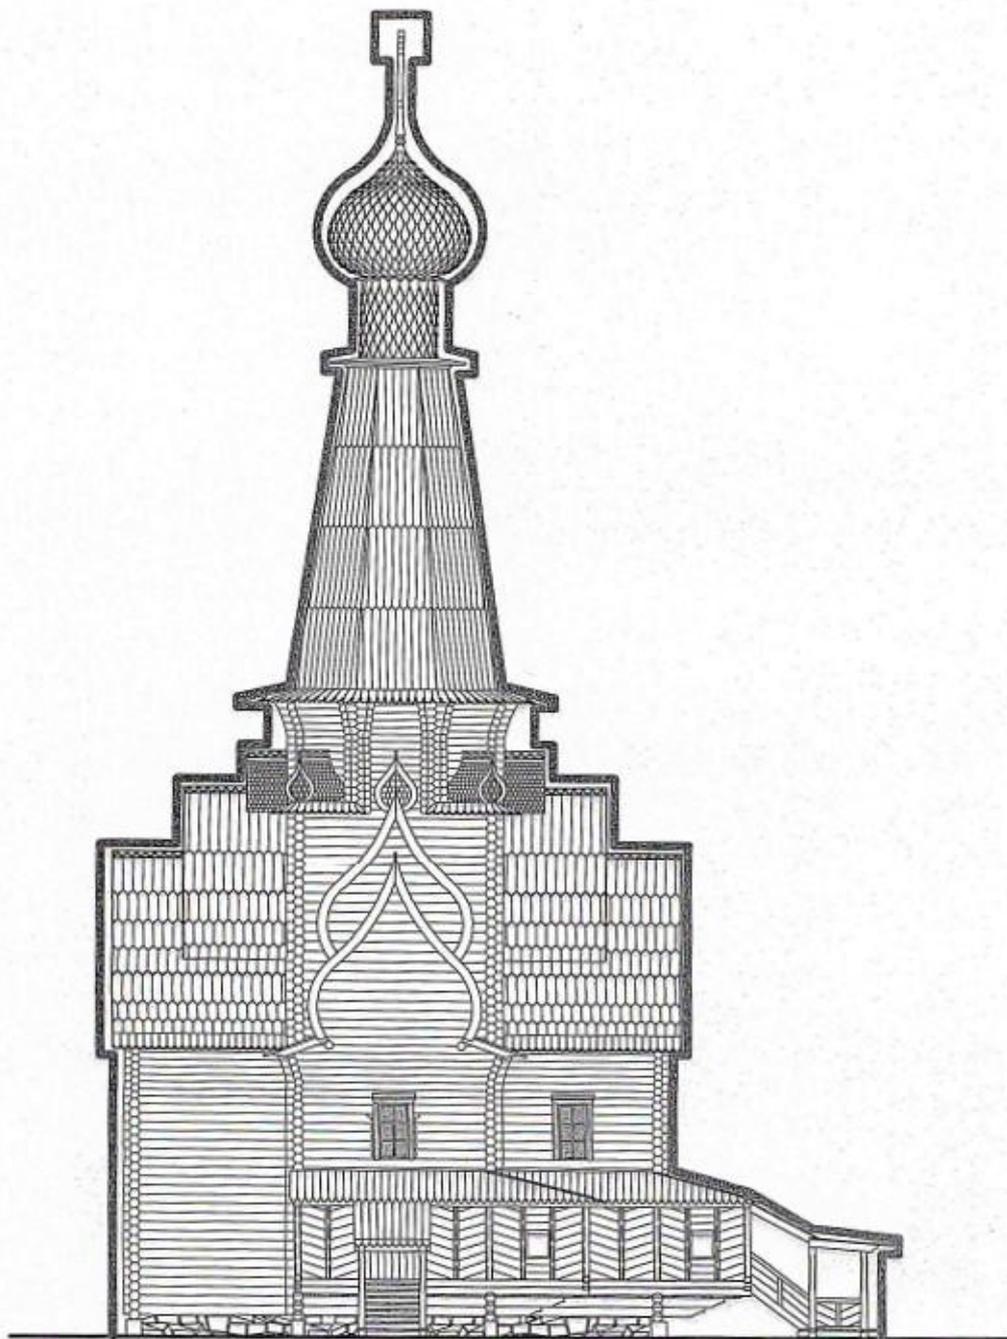
Рисунок № 4. Схема объемной композиции и расположения оконных проемов со стороны северного фасада
«Церковь Успения (деревянная)», 1674 г.
Мурманская область, Терский район, с. Варзуга, ул. Успенская, д. 21

- предмет охраны (объемная композиция)
-

- окна XIX в.

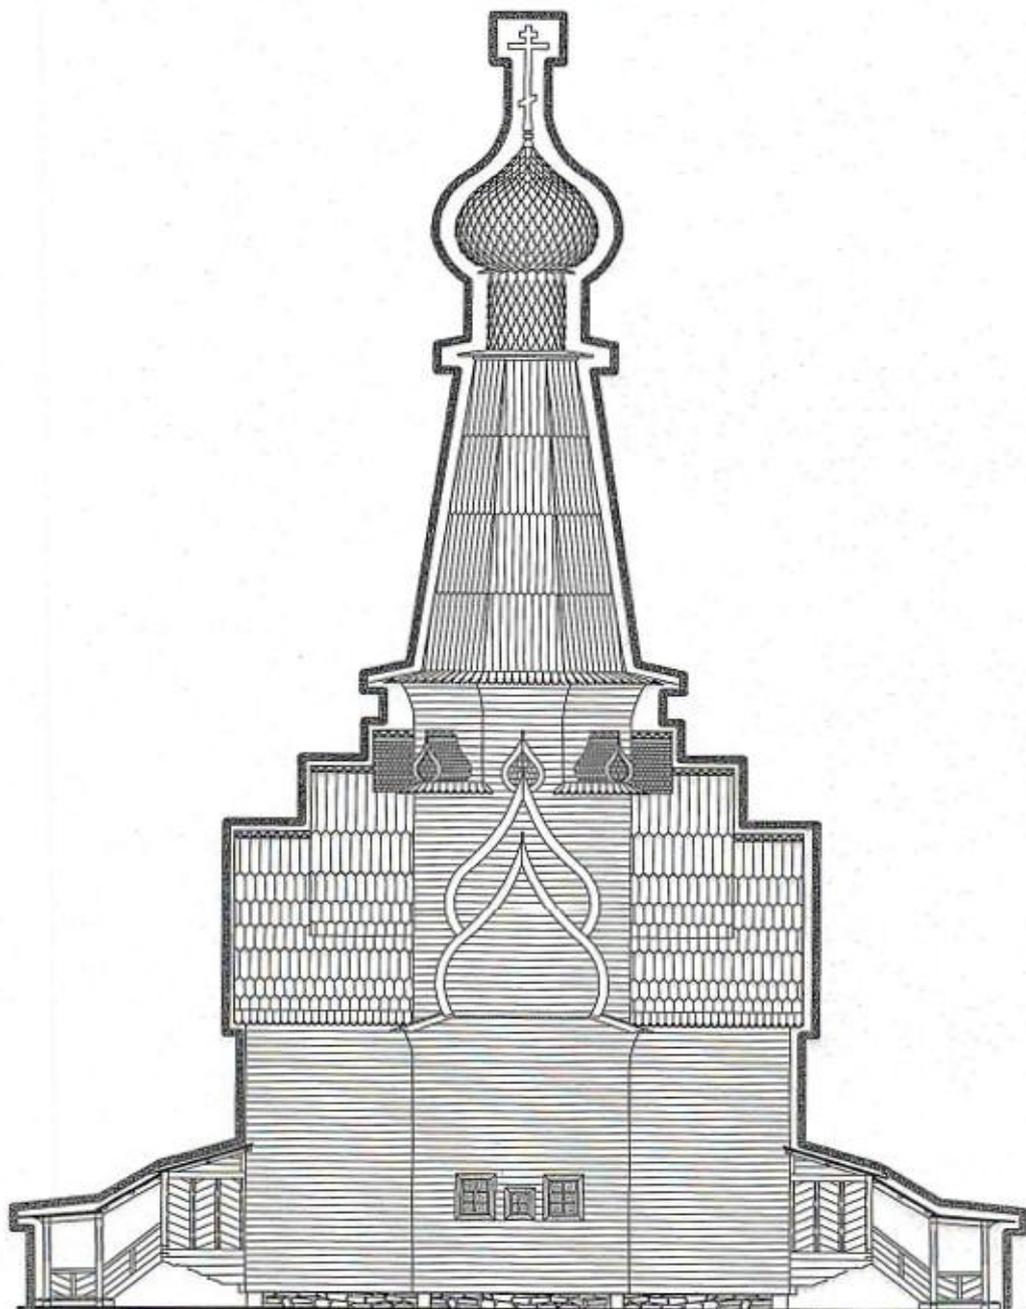
Рисунок № 5. Схема объемной композиции и расположения оконных проемов со стороны восточного фасада «Церковь Успения (деревянная)», 1674 г. Мурманская область, Терский район, с. Варзуга, ул. Успенская, д. 21

- предмет охраны (объемная композиция)
-

- первоначальные окна конца XVII в.
-

- окна XIX в.

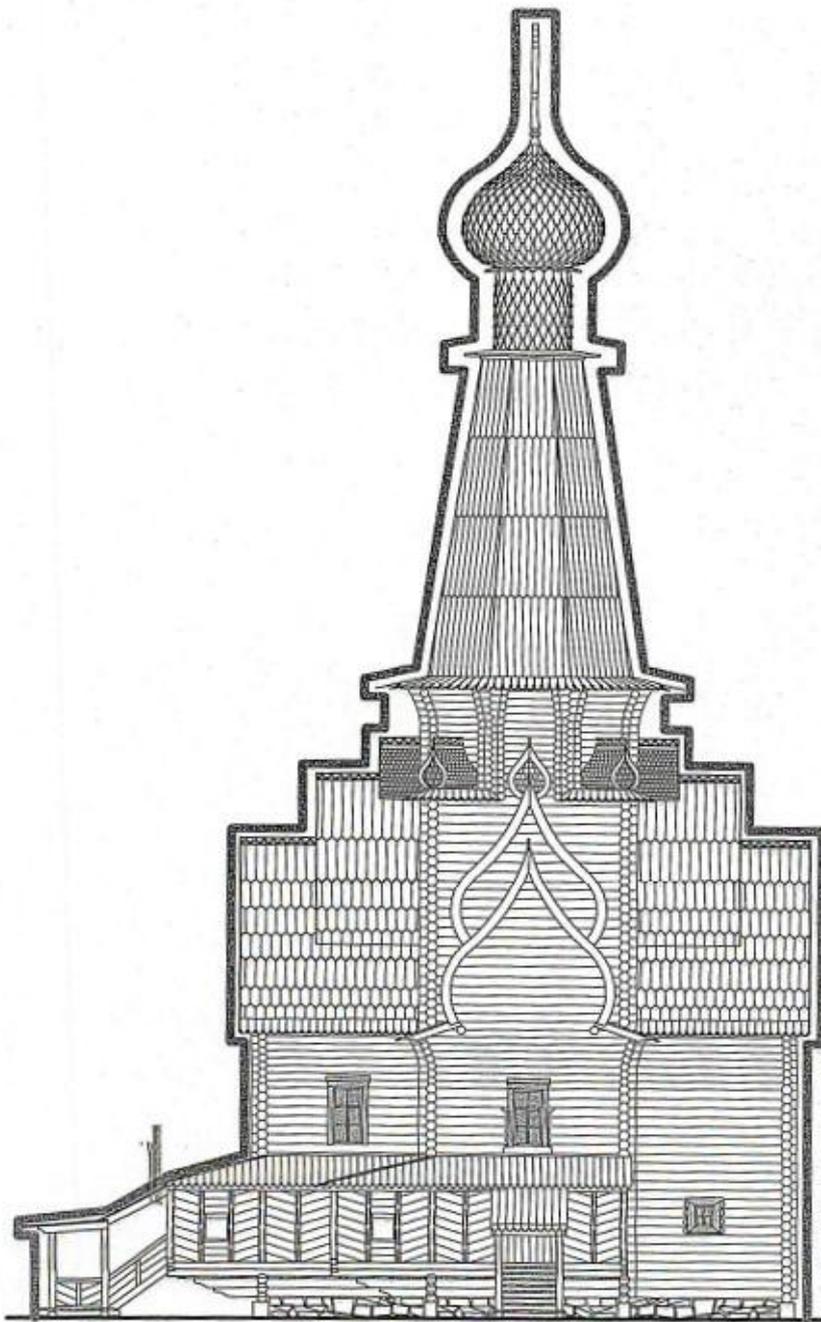
Рисунок № 6. Схема объемной композиции
и расположения оконных проемов со стороны южного фасада
«Церковь Успения (деревянная)», 1674 г.
Мурманская область, Терский район, с. Варзуга, ул. Успенская, д. 21

- предмет охраны (объемная композиция)
-

- первоначальные окна конца XVII в.
-

- окна XIX в.

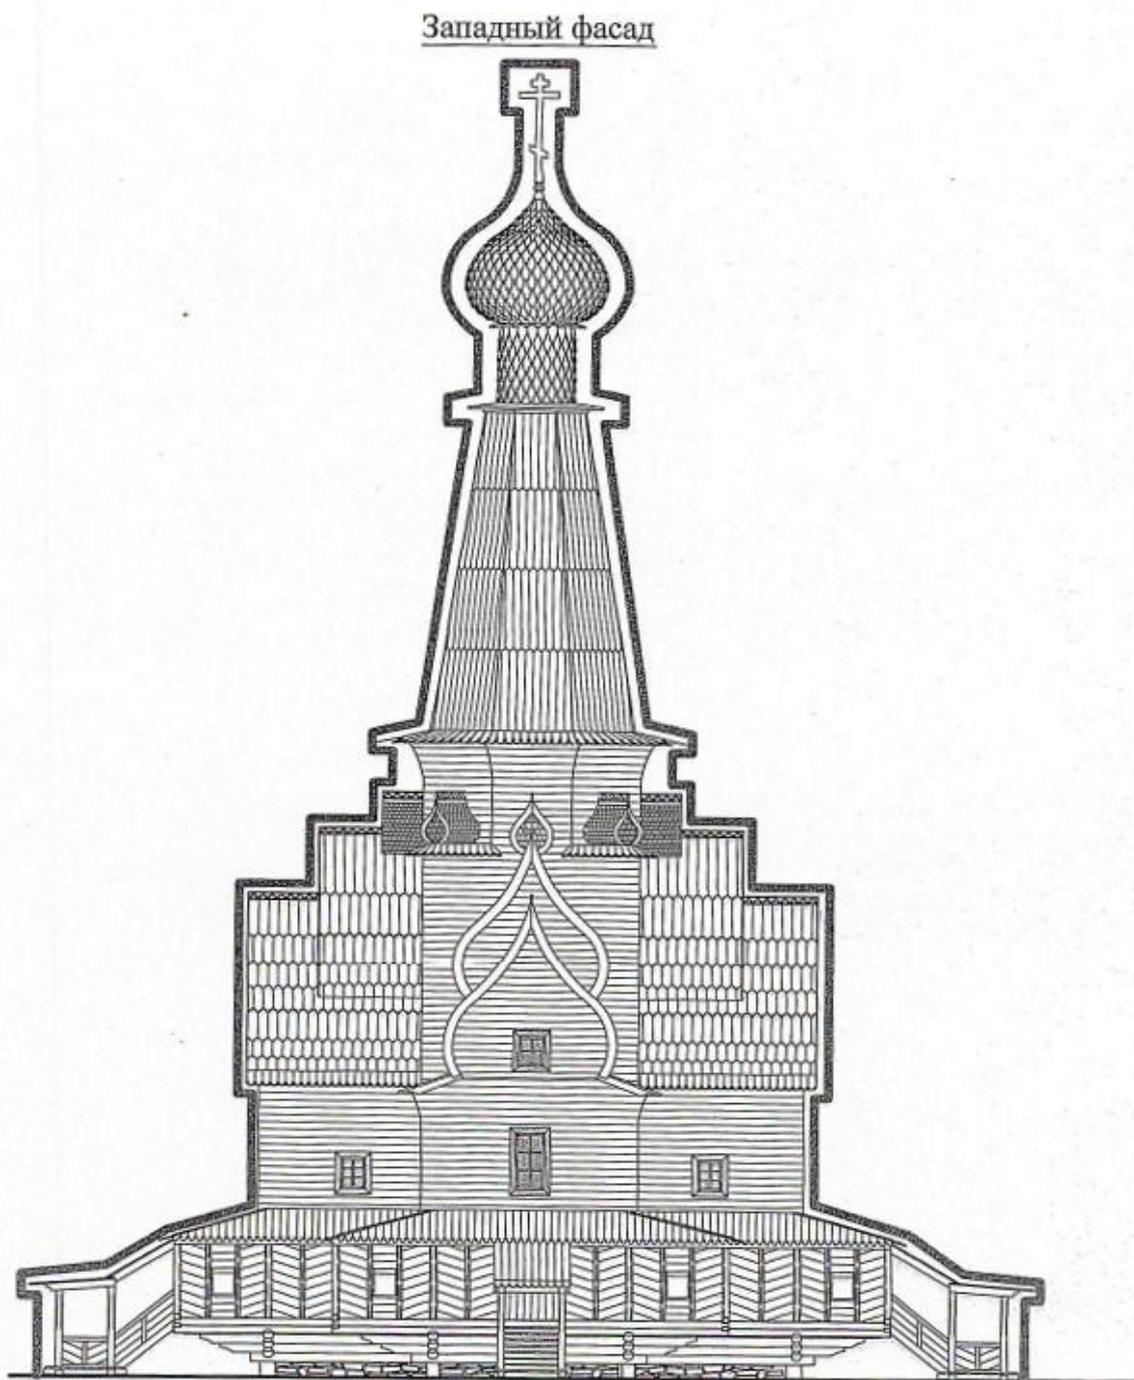
Рисунок № 7. Схема объемной композиции и расположения оконных проемов со стороны западного фасада «Церковь Успения (деревянная)», 1674 г. Мурманская область, Терский район, с. Варзуга, ул. Успенская, д. 21

- предмет охраны (объемная композиция)
-

- первоначальные окна конца XVII в.
-

- окна XIX в.
-

- восстановленные в 2007 г. окна XVII в.

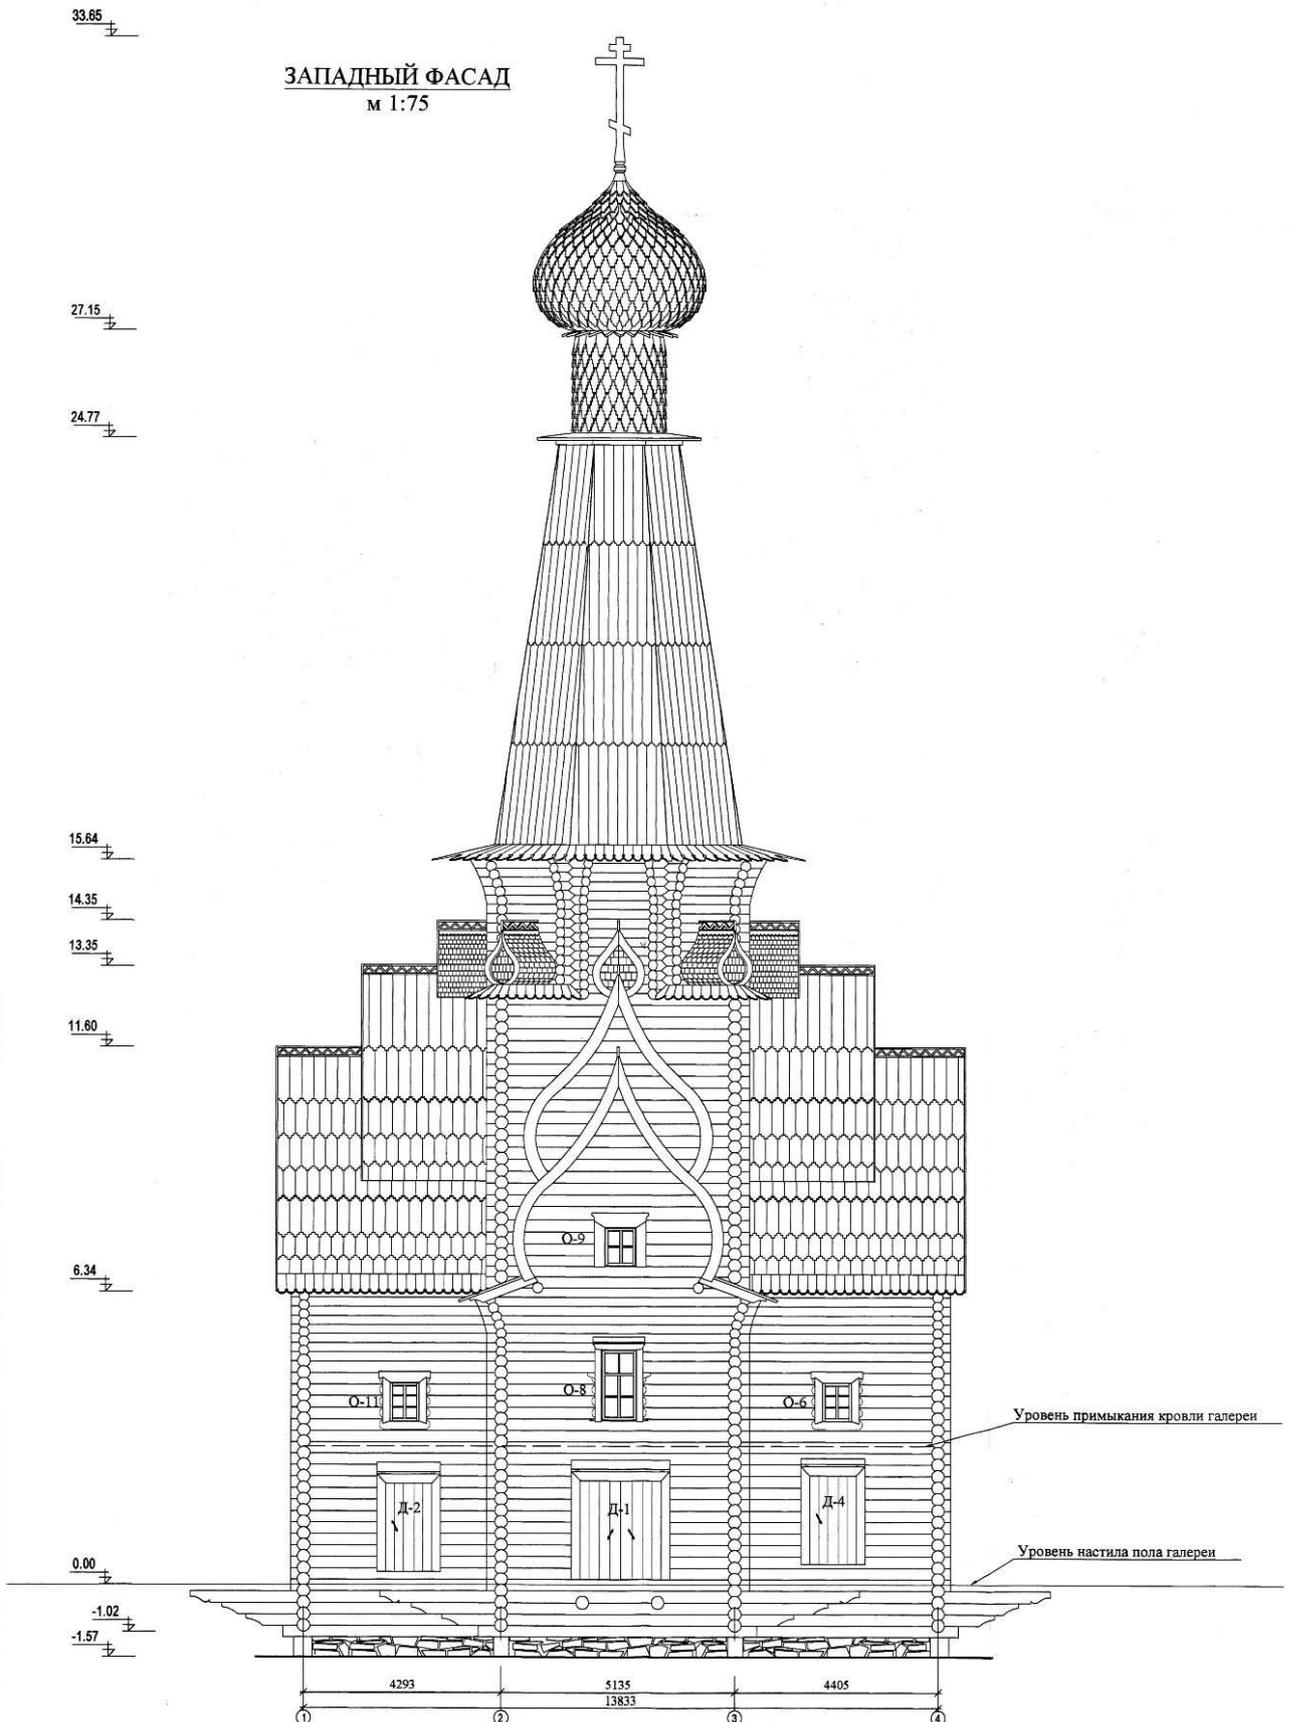
Рисунок № 8. Геометрические размеры церкви и наружных архитектурных элементов со стороны западного фасада (без галерей)
 «Церковь Успения (деревянная)», 1674 г.
 Мурманская область, Терский район, с. Варзуга, ул. Успенская, д. 21

- рисунок № 8 – геометрические размеры церкви и наружных архитектурных элементов со стороны западного фасада (без галереи);
- рисунок № 9 – геометрические размеры церкви и наружных архитектурных элементов со стороны западного фасада (с галерей);

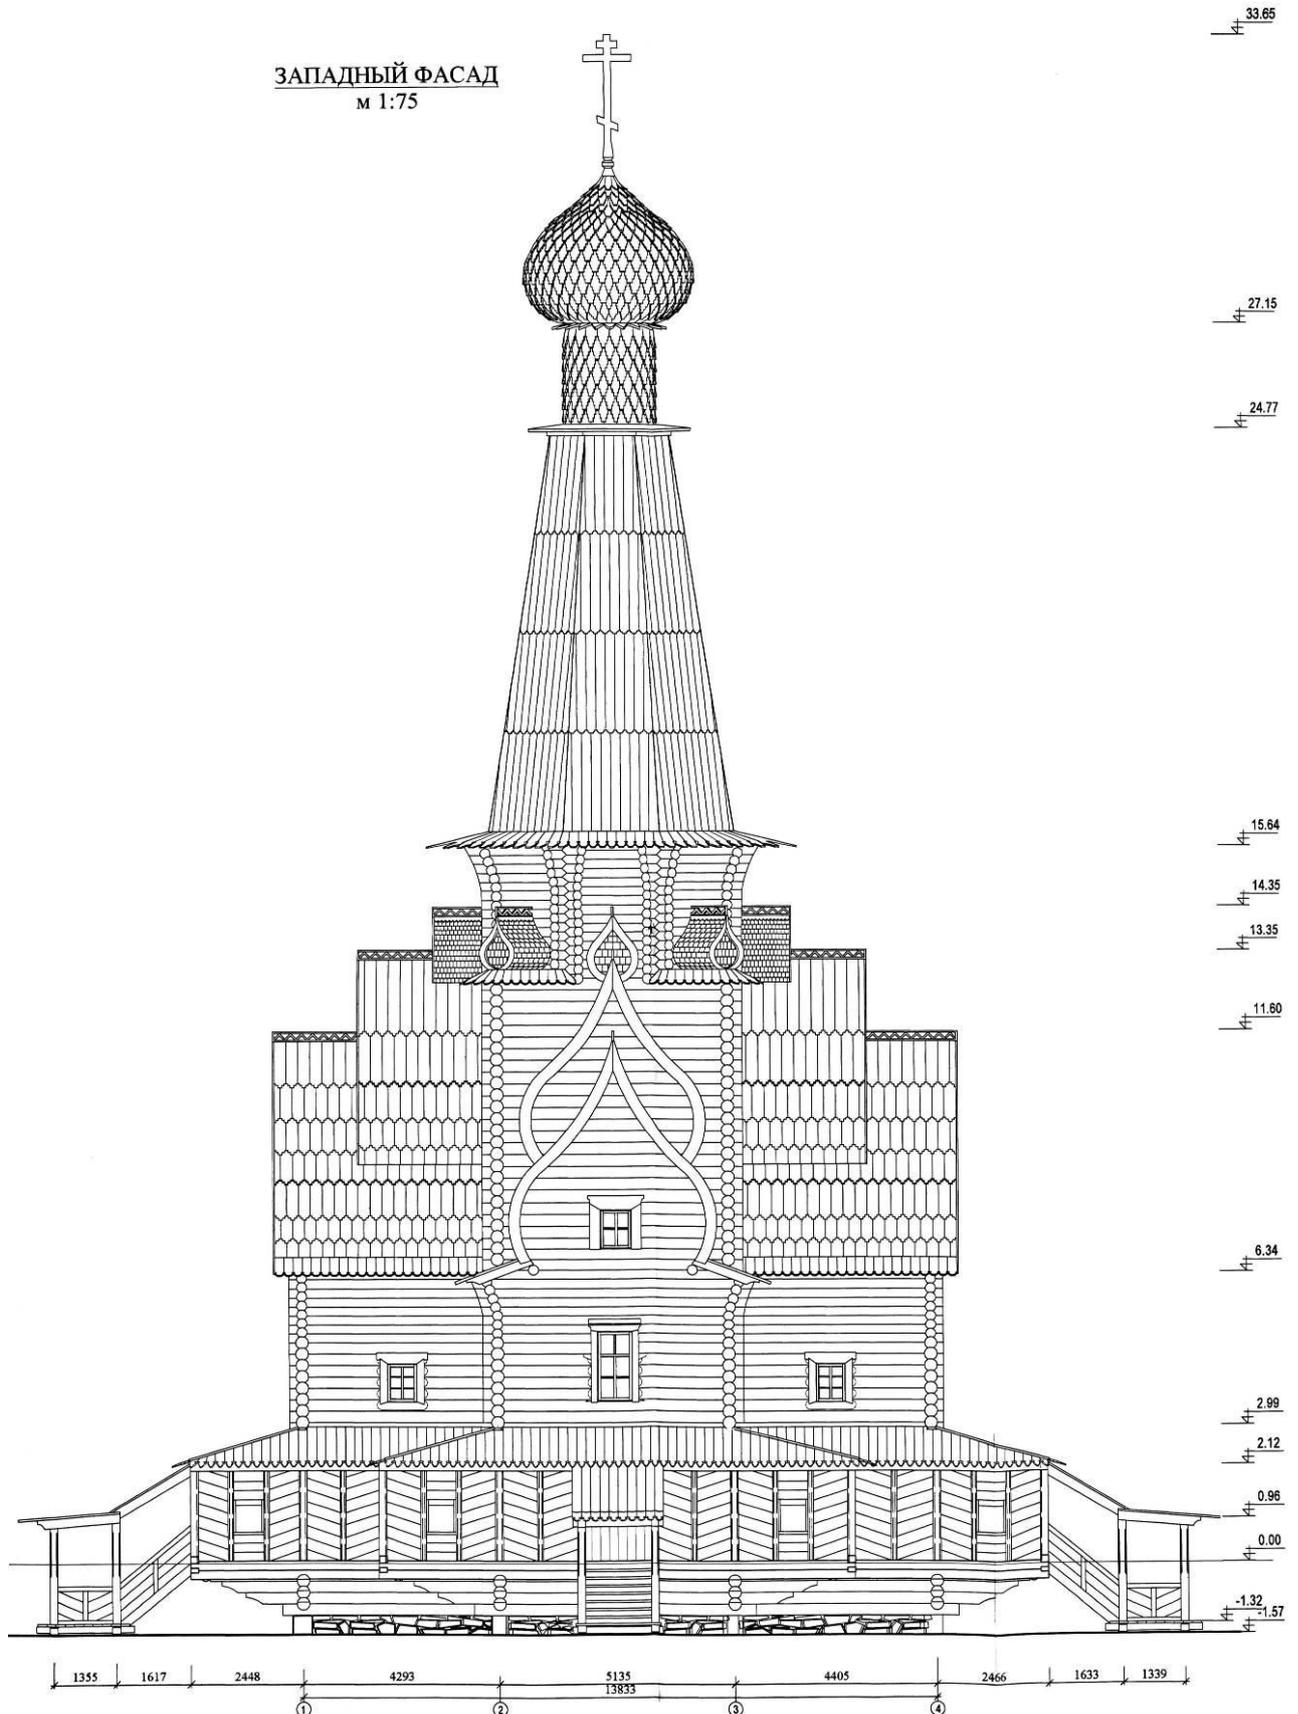
Рисунок № 9. Геометрические размеры церкви и наружных архитектурных элементов со стороны западного фасада (с галереей)

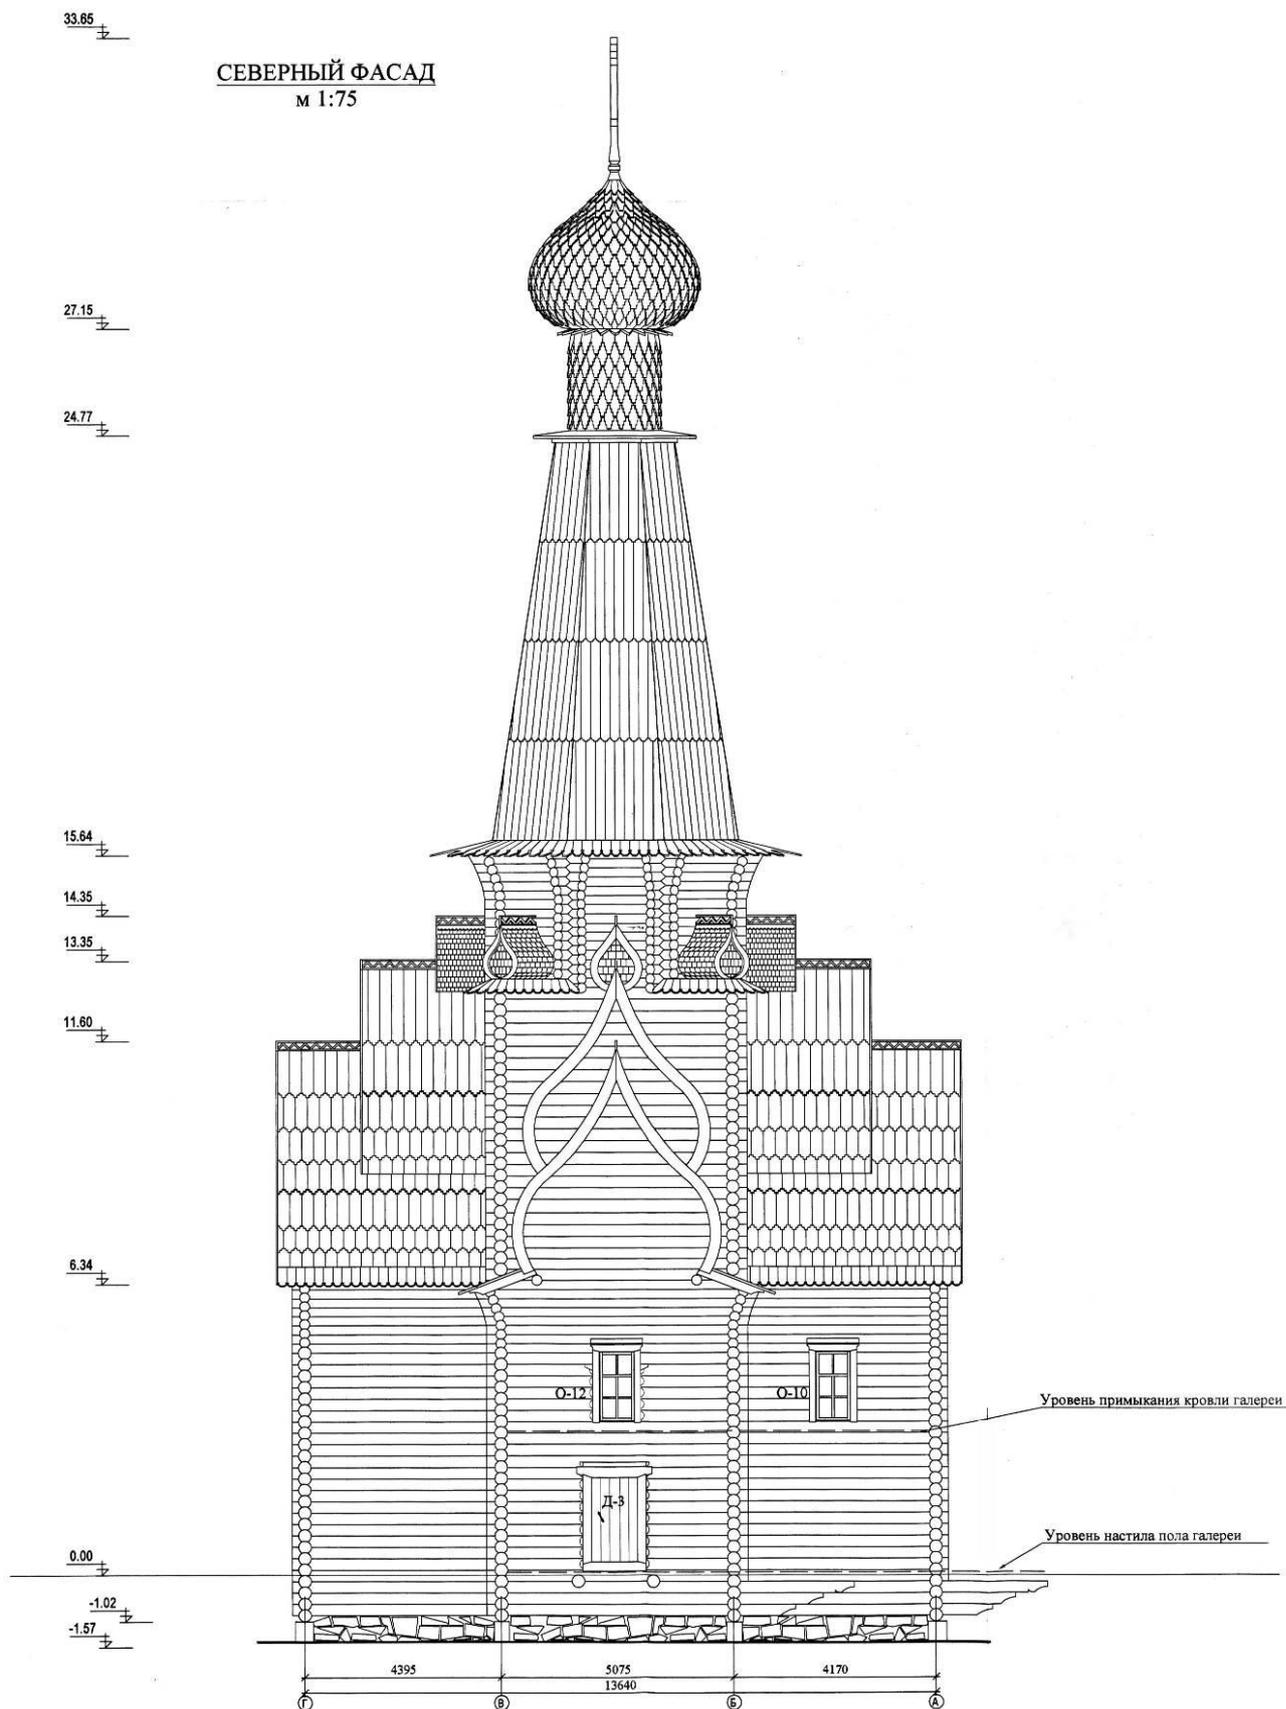
Рисунок № 10. Геометрические размеры церкви и наружных архитектурных элементов со стороны северного фасада (без галереи)
 «Церковь Успения (деревянная)», 1674 г.
 Мурманская область, Терский район, с. Варзуга, ул. Успенская, д. 21

- рисунок № 10 – геометрические размеры церкви и наружных архитектурных элементов со стороны северного фасада (без галереи);
- рисунок № 11 – геометрические размеры церкви и наружных архитектурных элементов со стороны восточного фасада (без галереи);

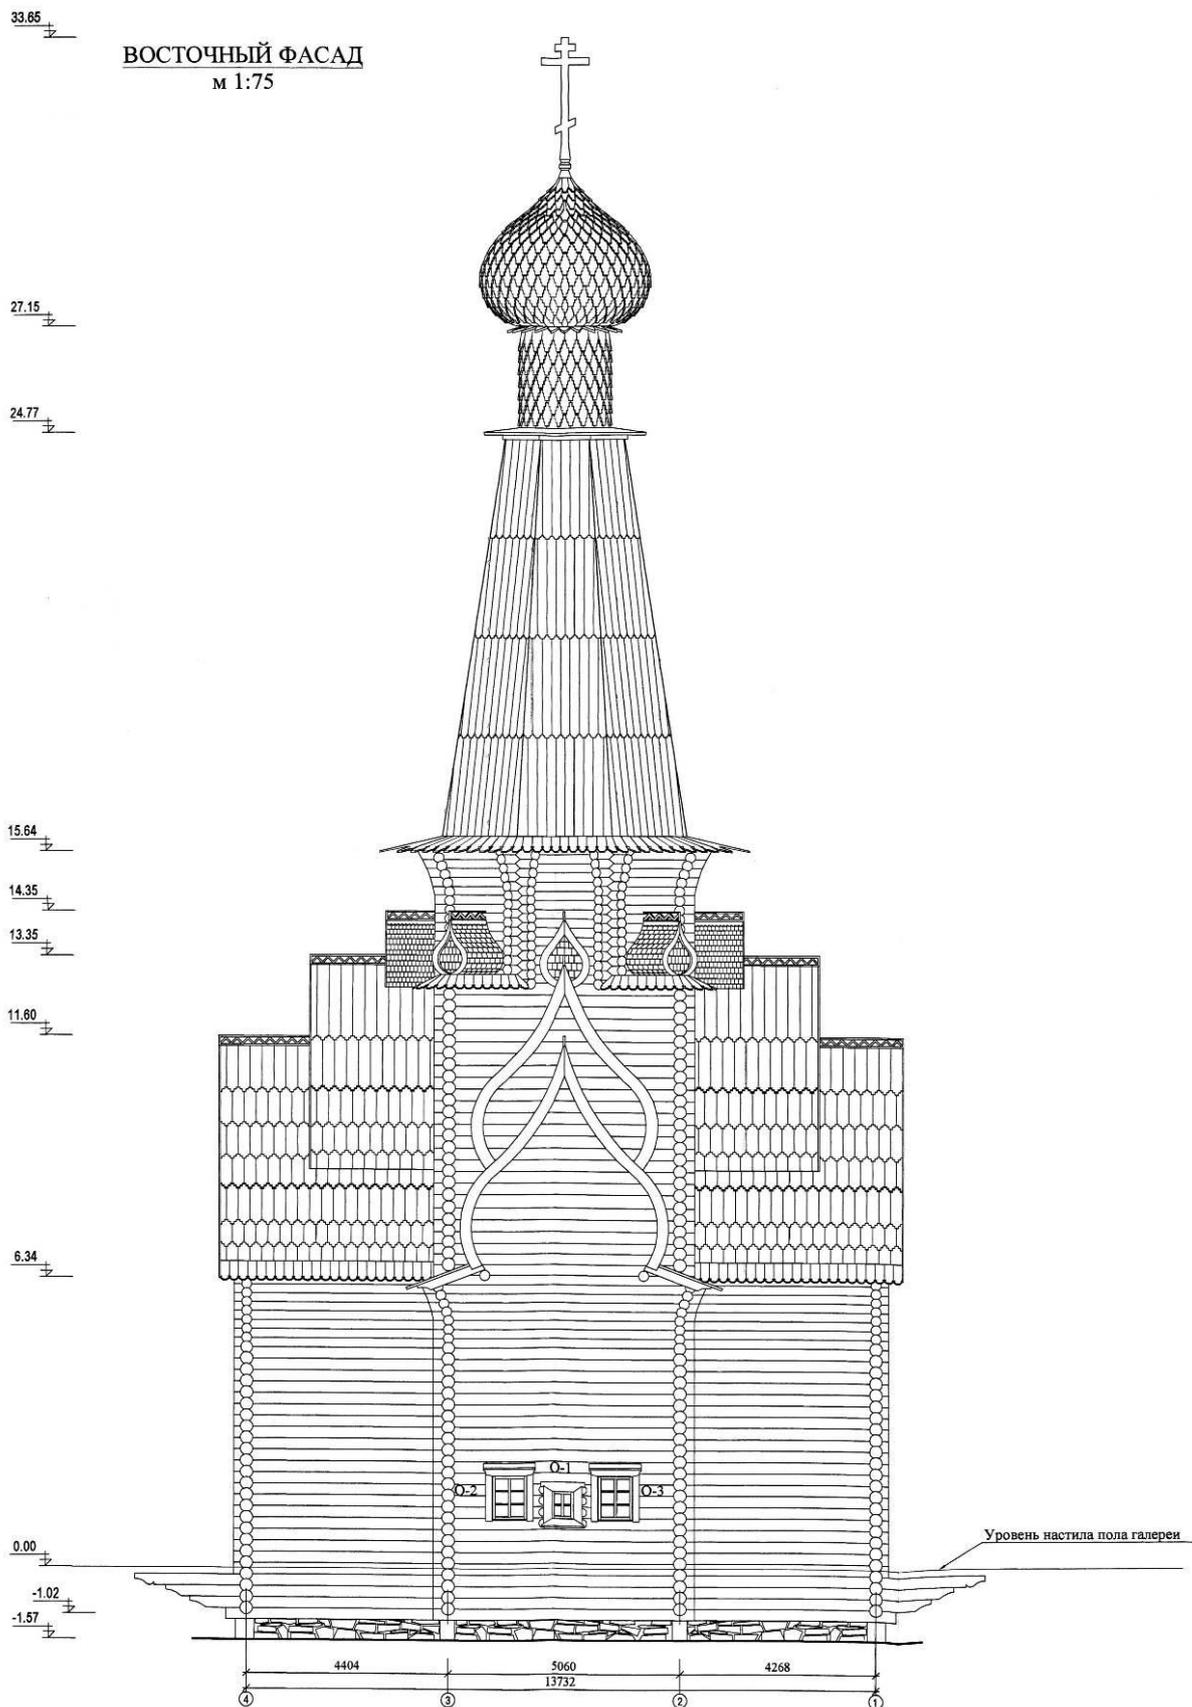
Рисунок № 11. Геометрические размеры церкви и наружных архитектурных элементов со стороны восточного фасада (без галереи)
 «Церковь Успения (деревянная)», 1674 г.
 Мурманская область, Терский район, с. Варзуга, ул. Успенская, д. 21

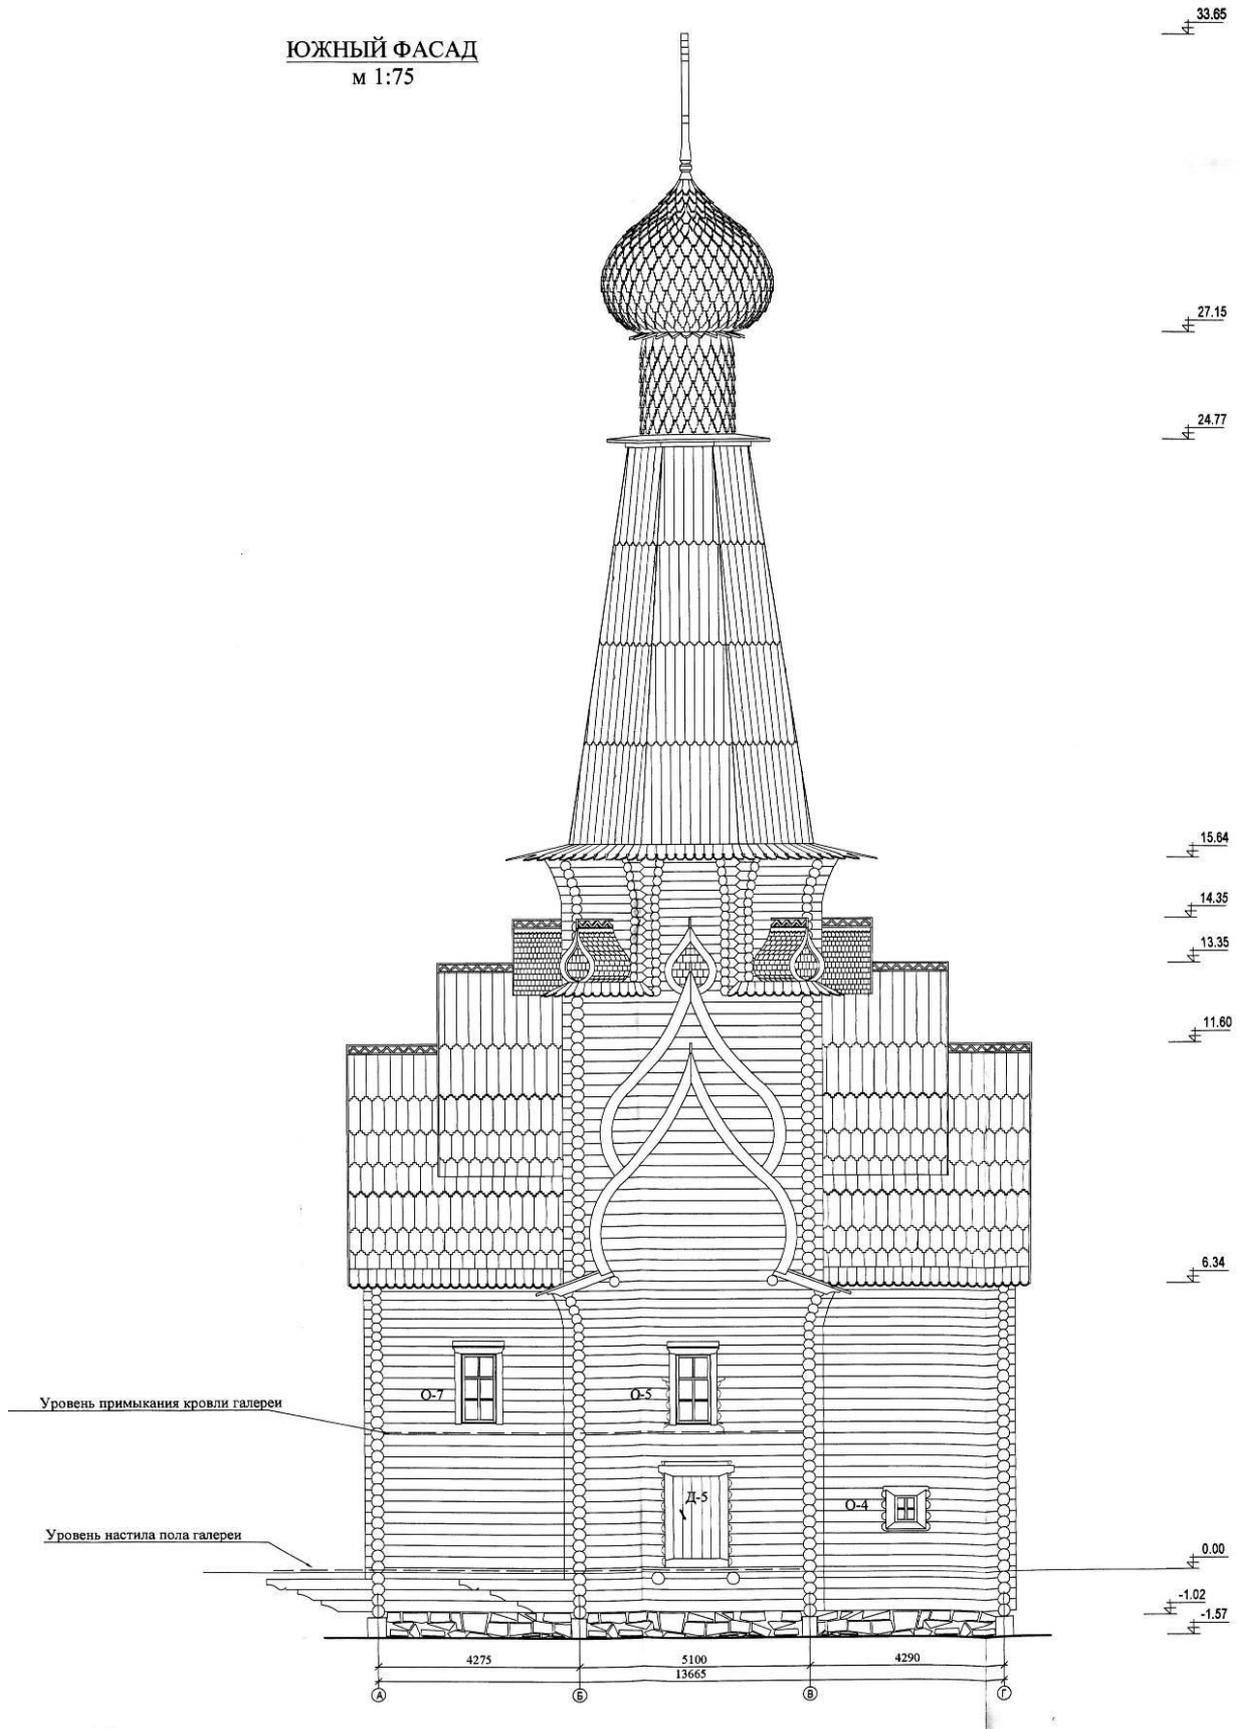
Рисунок № 12. Геометрические размеры церкви и наружных архитектурных элементов со стороны южного фасада (без галереи)
 «Церковь Успения (деревянная)», 1674 г.
 Мурманская область, Терский район, с. Варзуга, ул. Успенская, д. 21

- рисунок № 12 – геометрические размеры церкви и наружных архитектурных элементов со стороны южного фасада (без галереи);
- рисунок № 13 - габариты, конструкция галереи;

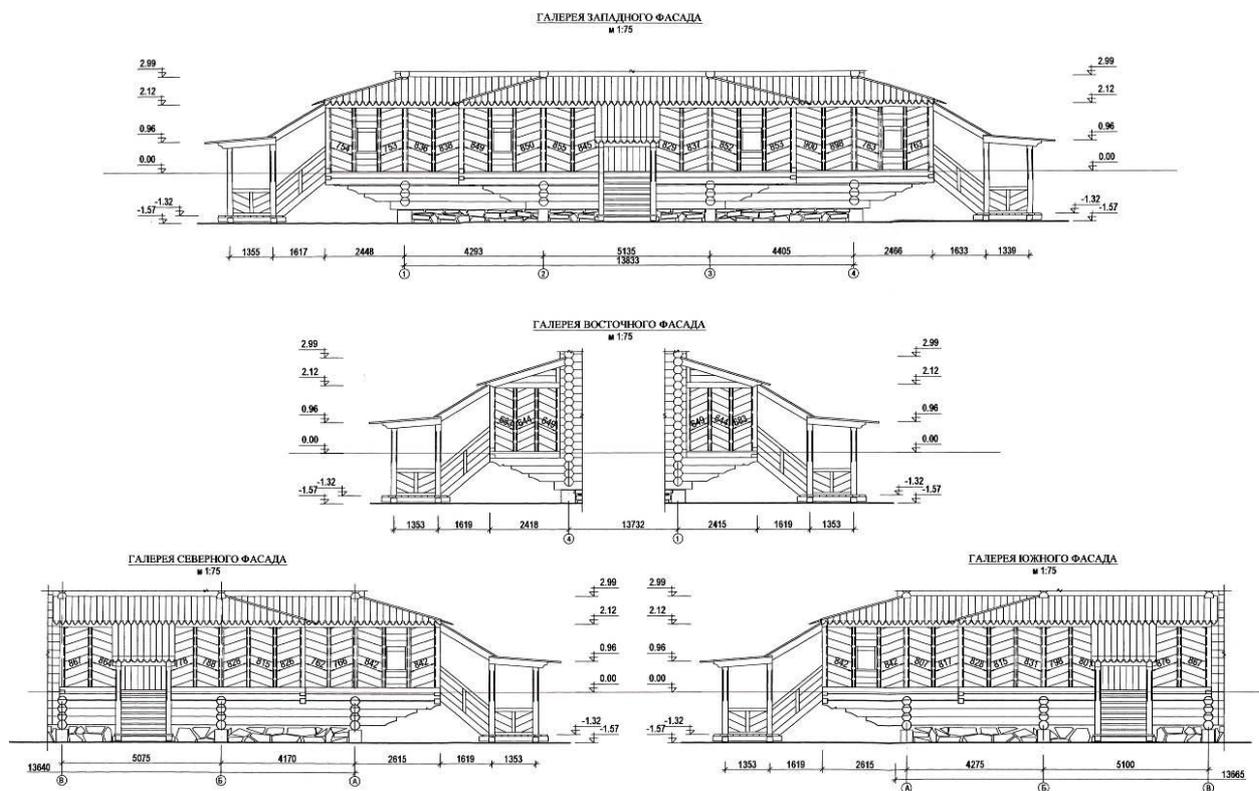
Рисунок № 13. Габариты, конструкция галереи
 «Церковь Успения (деревянная)», 1674 г.
 Мурманская область, Терский район, с. Варзуга, ул. Успенская, д. 21

Форма, конструкция и расположение со стороны западного, северного и южного фасадов церкви.

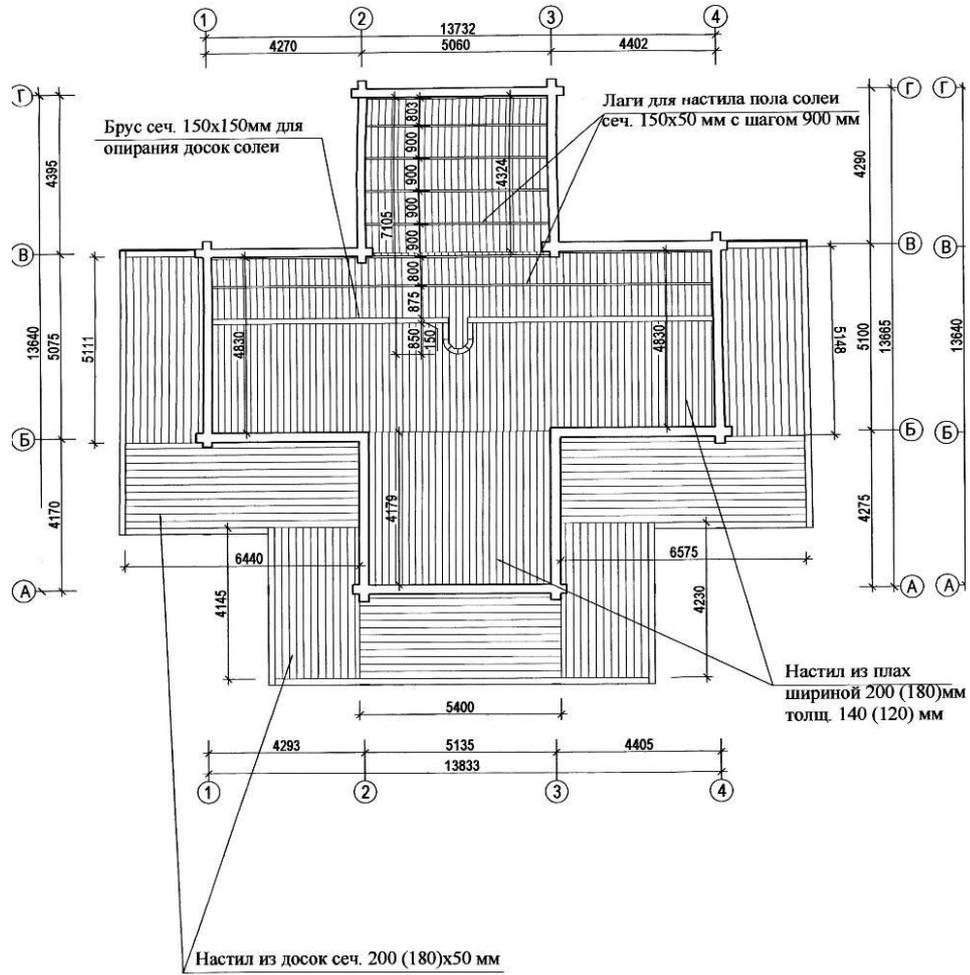
Рисунок № 14. План церкви в уровень пола церкви и галереи
 «Церковь Успения (деревянная)», 1674 г.
 Мурманская область, Терский район, с. Варзуга, ул. Успенская, д. 21

- рисунок № 14 - план церкви в уровень пола церкви и галереи;
- рисунок № 15 - геометрические размеры окончания пик полиц бочек и шатра;
- рисунок № 16 - геометрические размеры окончания гонта бочек;
