Об утверждении предмета охраны объекта культурного наследия федерального значения «Церковь Успения (деревянная)», 1674 г.

**Предмет охраны объекта культурного наследия федерального значения
«Церковь Успения (деревянная)», 1674 г.
(Мурманская область, Терский муниципальный район,
сельское поселение Варзуга, с. Варзуга, ул. Успенская, д. 21¹)**

II. Графические изображения, параметры предмета охраны церкви

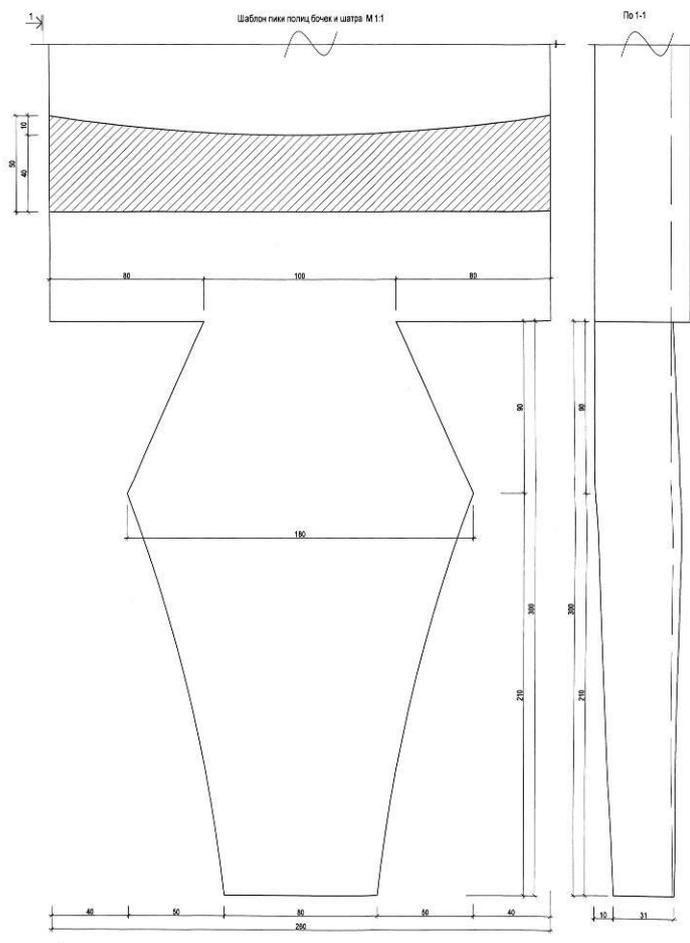
Рисунок № 15. Геометрические размеры окончания пик полиц бочек и шатра
«Церковь Успения (деревянная)», 1674 г.
Мурманская область, Терский район, с. Варзуга, ул. Успенская, д. 21

- рисунок № 14 - план церкви в уровень пола церкви и галереи;
- рисунок № 15 - геометрические размеры окончания пик полиц бочек и шатра;
- рисунок № 16 - геометрические размеры окончания гонта бочек;

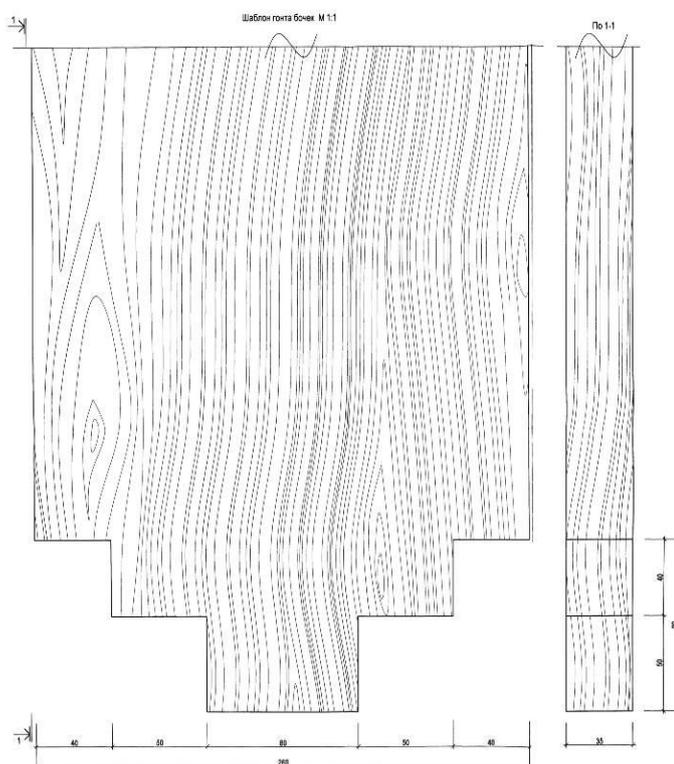
Рисунок № 16. Геометрические размеры окончания гонта бочек
«Церковь Успения (деревянная)», 1674 г.
Мурманская область, Терский район, с. Варзуга, ул. Успенская, д. 21

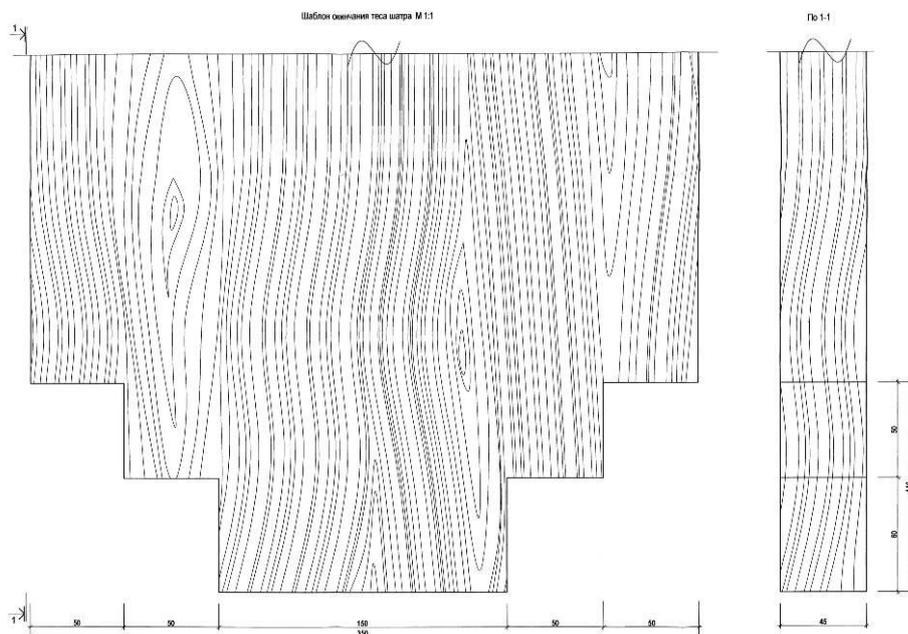
Рисунок № 17. Геометрические размеры окончания теса шатра
«Церковь Успения (деревянная)», 1674 г.
Мурманская область, Терский район, с. Варзуга, ул. Успенская, д. 21

- рисунок № 17 - геометрические размеры окончания теса шатра;
- рисунок № 18 - геометрические размеры годокового лемеха барабана;
- рисунок № 19 - геометрические размеры годокового лемеха главки (1 вариант);

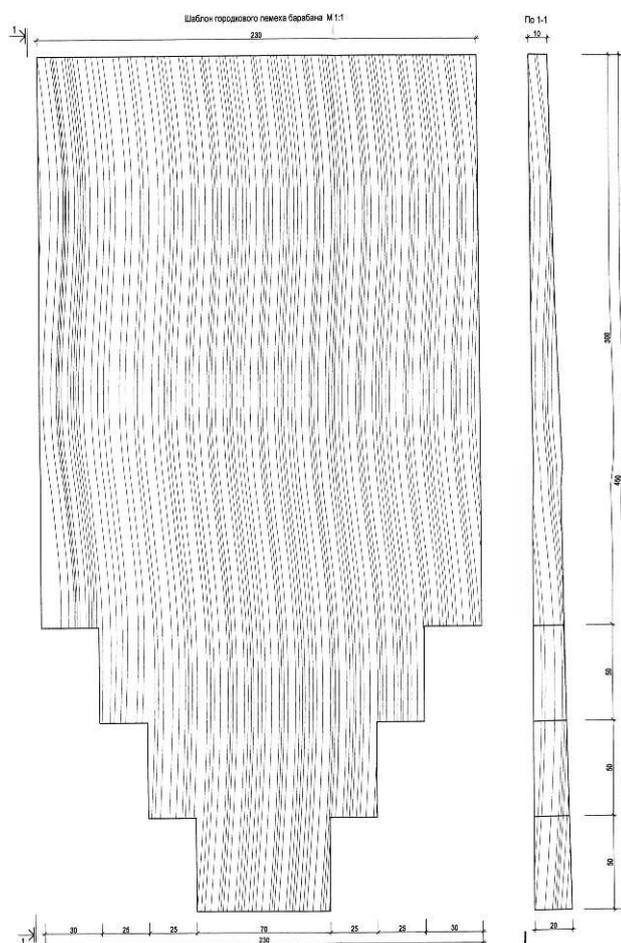
Рисунок № 18. Геометрические размеры годового лемеха барабана
«Церковь Успения (деревянная)», 1674 г.
Мурманская область, Терский район, с. Варзуга, ул. Успенская, д. 21

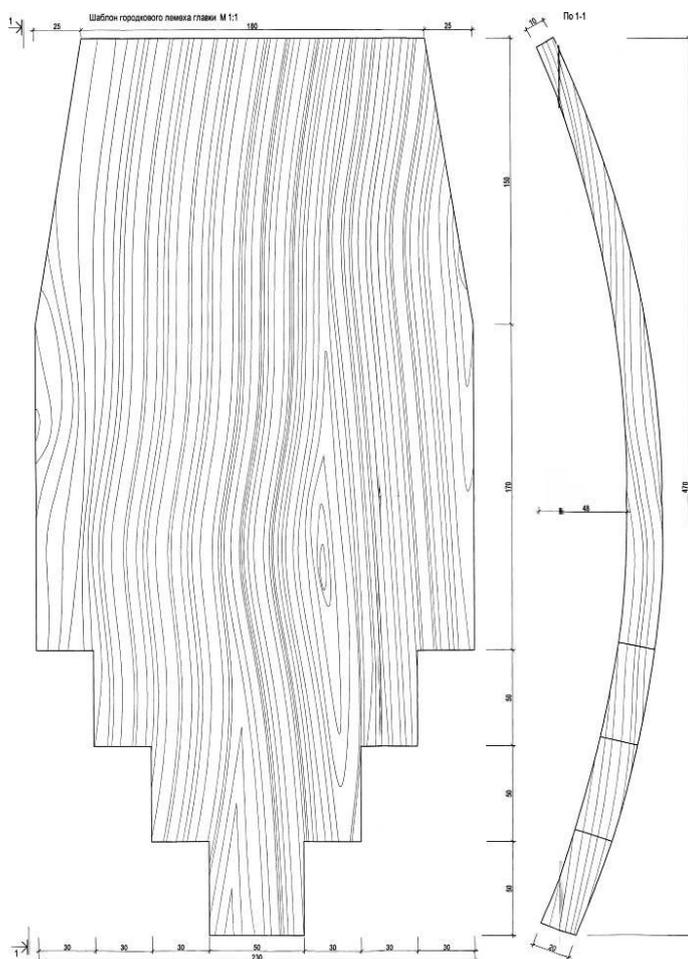
Рисунок № 19. Геометрические размеры гододкового лемеха главки (1 вариант)
«Церковь Успения (деревянная)», 1674 г.
Мурманская область, Терский район, с. Варзуга, ул. Успенская, д. 21

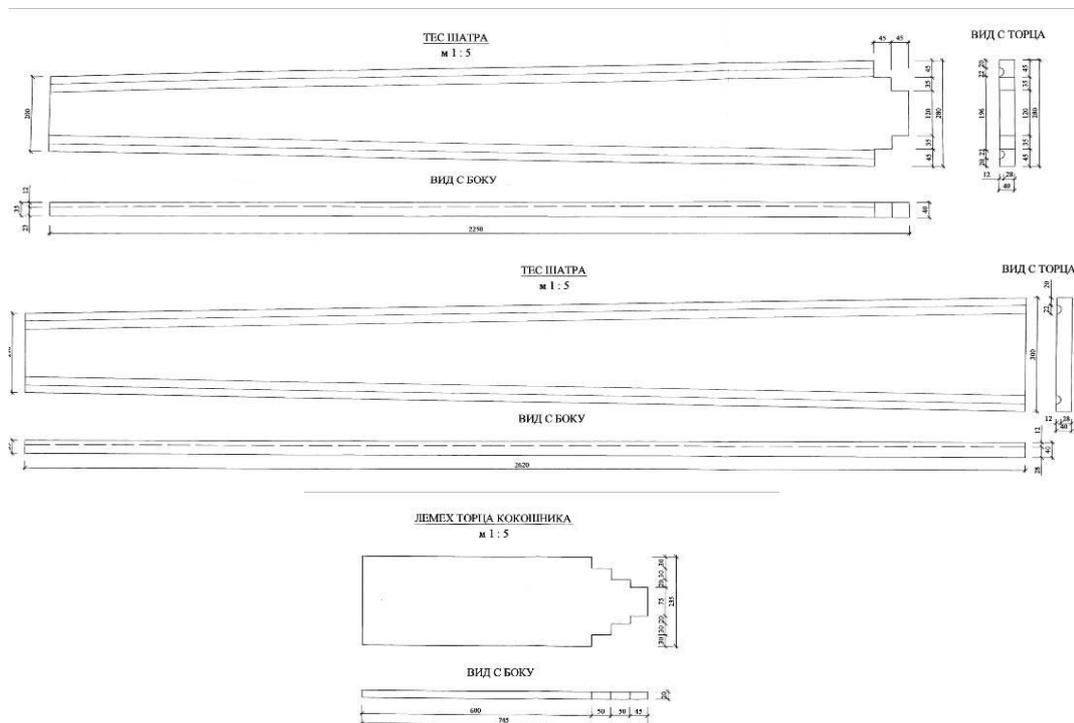
Рисунок № 22. Геометрические размеры теса шатра (2 варианта),
 лемеха торца кокошника
 «Церковь Успения (деревянная)», 1674 г.
 Мурманская область, Терский район, с. Варзуга, ул. Успенская, д. 21

- рисунок № 21 - геометрические размеры потока под полками бочек, гребня на кровле и горизонтального гонта бочек;
- рисунок № 22 - геометрические размеры теса шатра (2 варианта), лемеха торца кокошника;
- рисунок № 23 - параметры и конструкция дверей в западных стенах северного и южного приделов;
- рисунок № 24 - параметры и конструкция дверей в северной стене северного предела и южной стене южного предела;
- рисунок № 25 - параметры и конструкция окон;
- рисунок № 26 - план потолочных балок церкви.

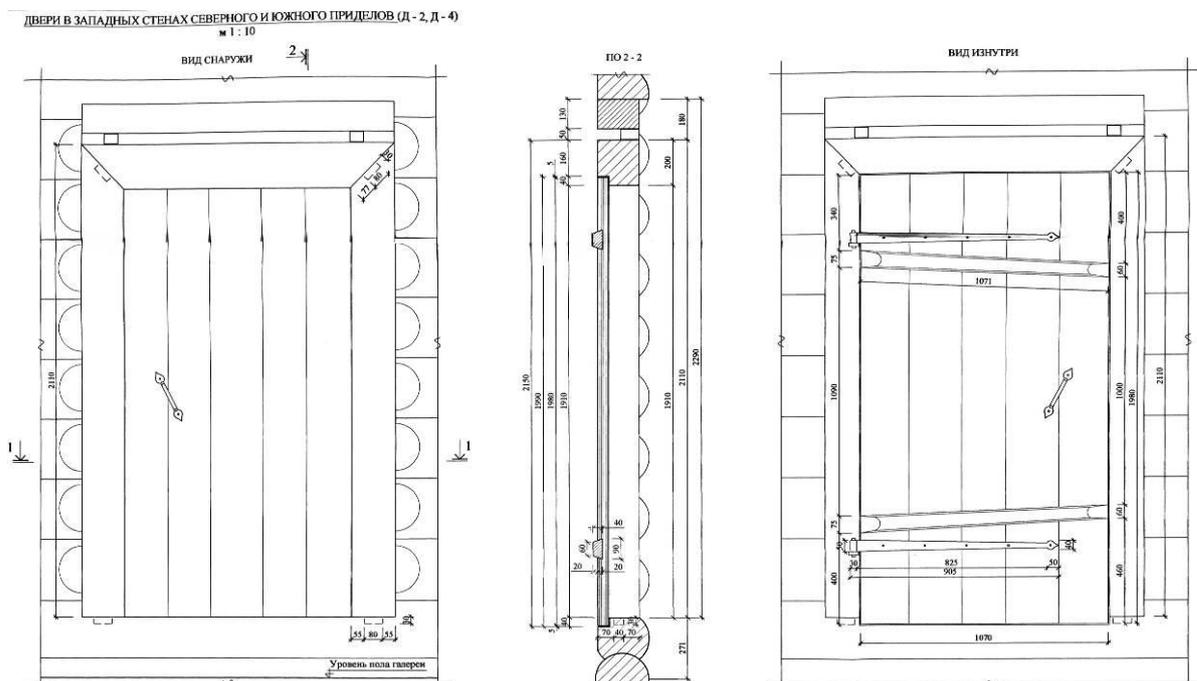
Рисунок № 23. Параметры и конструкция дверей
 в западных стенах северного и южного приделов
 «Церковь Успения (деревянная)», 1674 г.
 Мурманская область, Терский район, с. Варзуга, ул. Успенская, д. 21

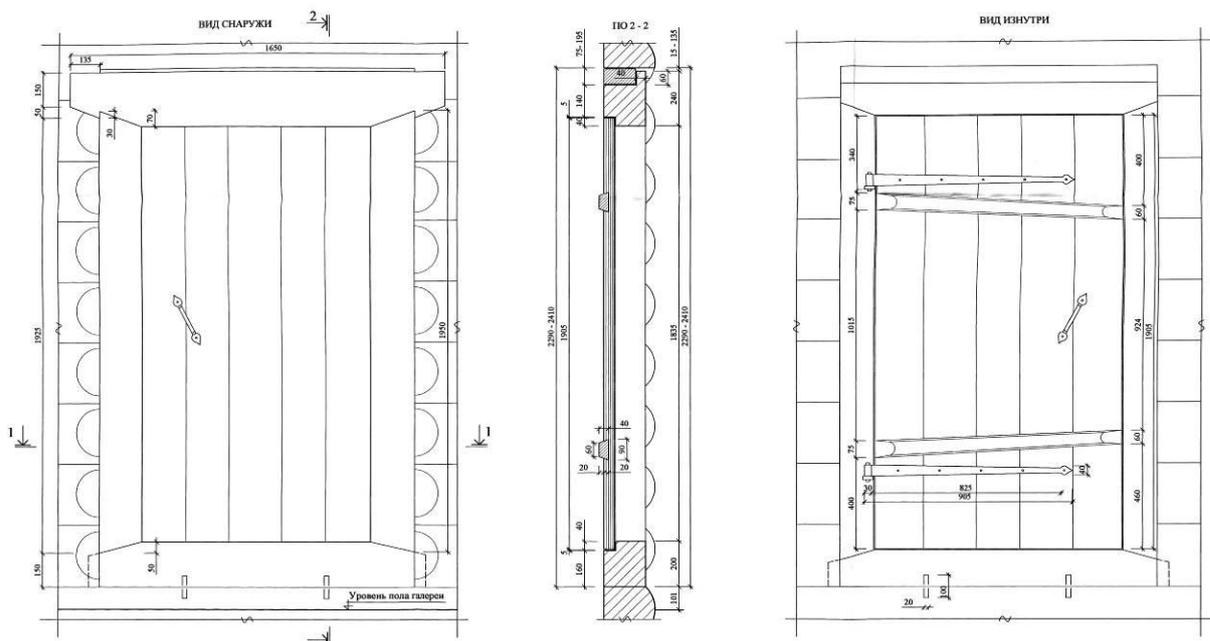
Рисунок № 24. Параметры и конструкция дверей
 в северной стене северного придела и южной стене южного придела
 «Церковь Успения (деревянная)», 1674 г.
 Мурманская область, Терский район, с. Варзуга, ул. Успенская, д. 21

ДВЕРИ В СЕВЕРНОЙ СТЕНЕ СЕВЕРНОГО ПРИДЕЛА И ЮЖНОЙ СТЕНЕ ЮЖНОГО ПРИДЕЛА (Д - 3, Д - 5)
 м 1 : 10

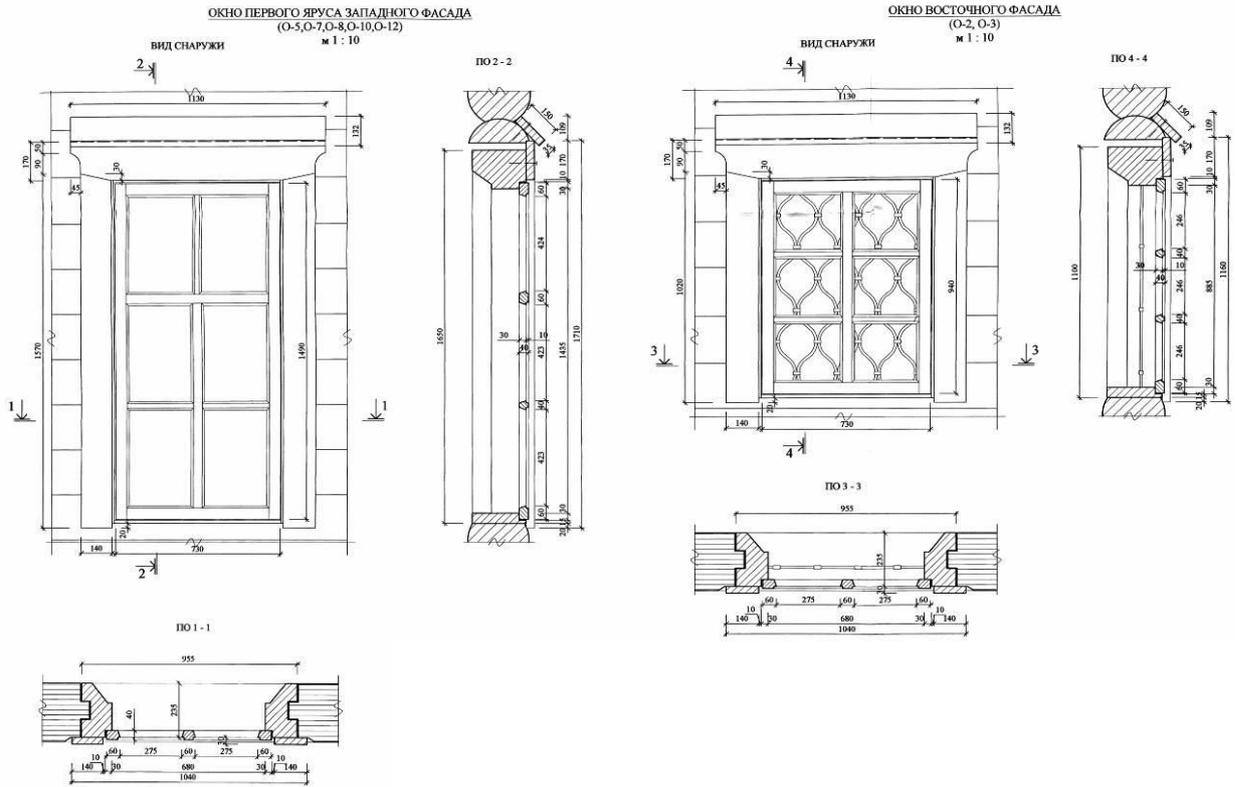
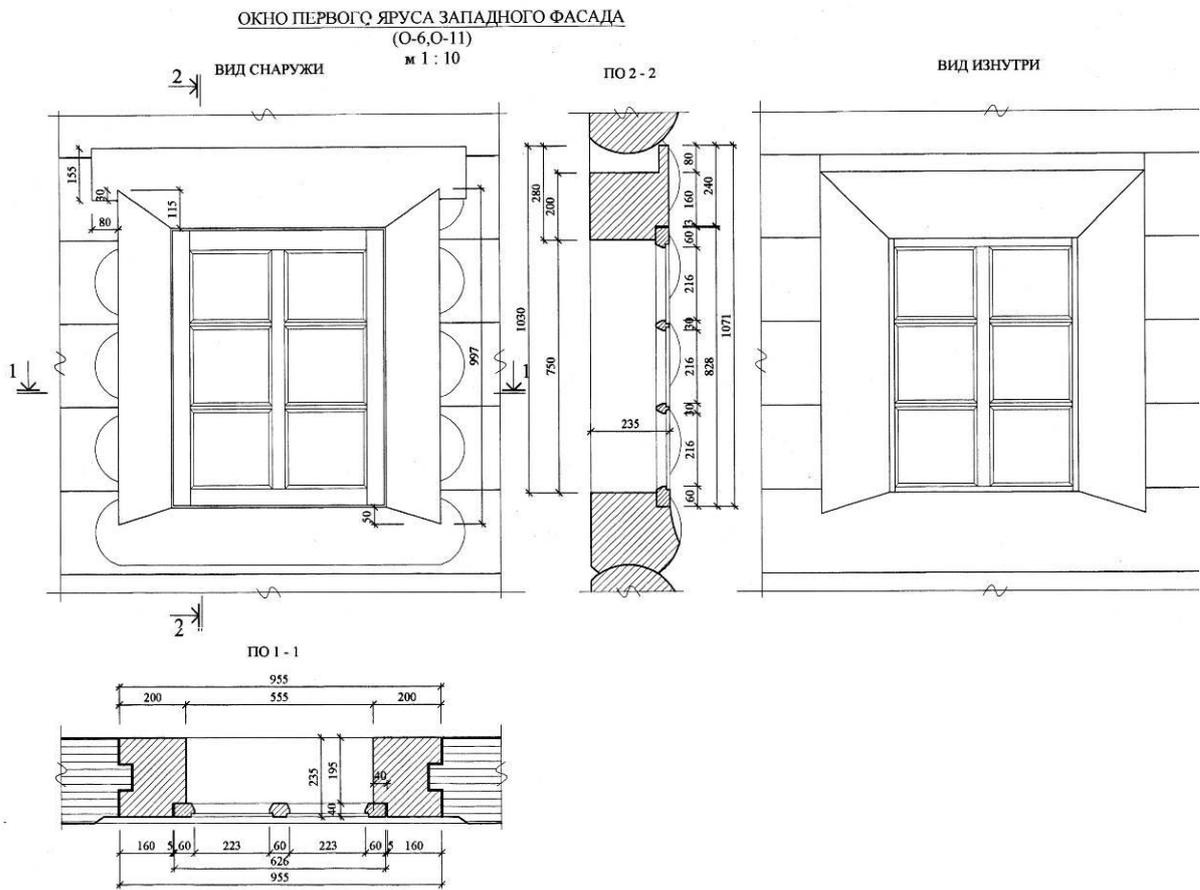
**Рисунок № 25. Параметры и конструкция окон
«Церковь Успения (деревянная)», 1674 г.
Мурманская область, Терский район, с. Варзуга, ул. Успенская, д. 21**

- двери из кафоликона на галерею (трехкосячатые) – места расположения, параметры и конструкция. Первоначальный характер сопряжения с вершником (на ус) и с пороховым бревном (восстановленные при реставрации по следам);
 - окна сохранившиеся первоначальные 1674 года, исторические косяки;
 - окна периода реконструкции XIX века: косяки, рисунок расстекловки рам (6 стекол), кованые решетки, следы врубок косяков первоначальных окон;
 - окна восстановленные при реставрации по следам окна 1674 года: расположение, габариты, конструкция косяков.

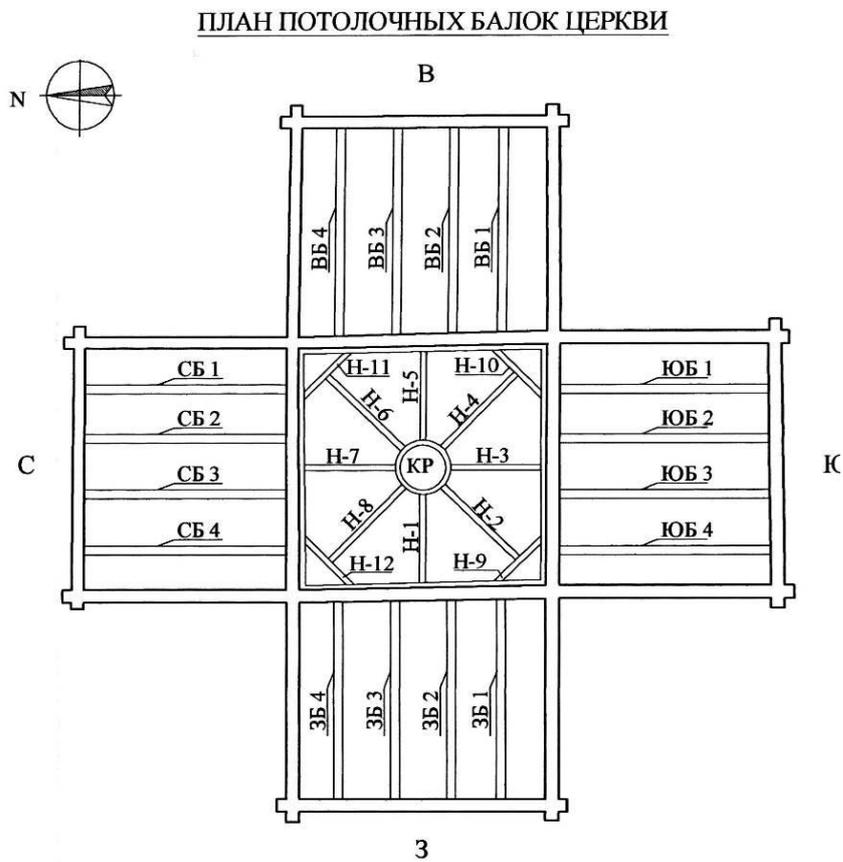
Рисунок № 26. План потолочных балок церкви
«Церковь Успения (деревянная)», 1674 г.
Мурманская область, Терский район, с. Варзуга, ул. Успенская, д. 21

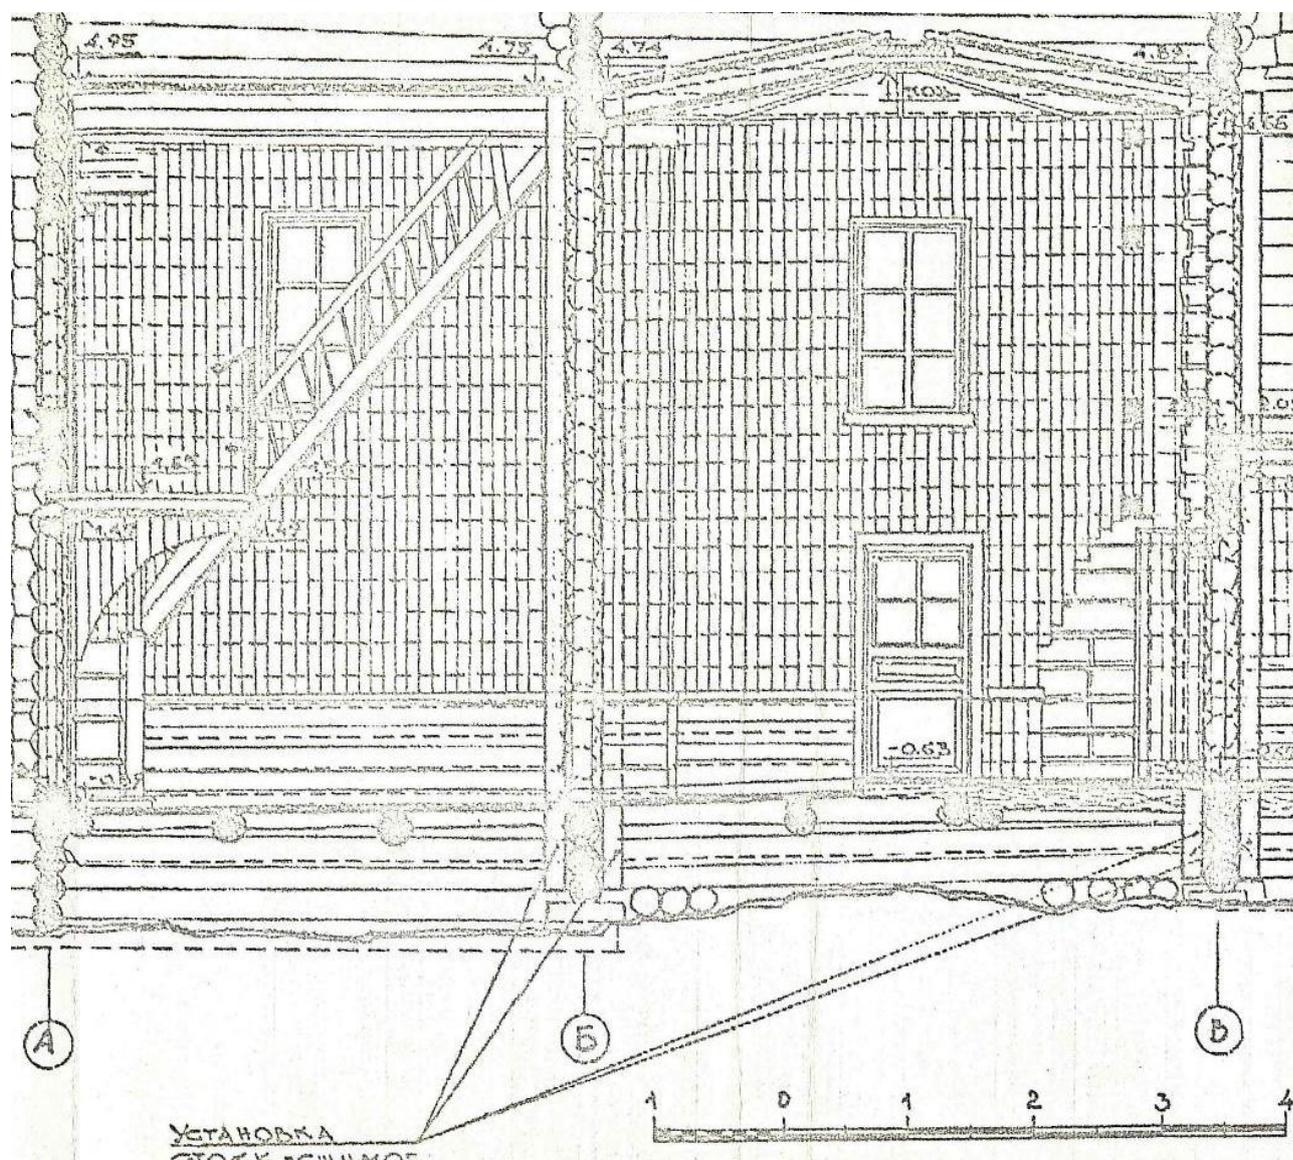
Рисунок № 27. План потолочных балок церкви,
лестницы в западном прирубе на чердак
«Церковь Успения (деревянная)», 1674 г.
Мурманская область, Терский район, с. Варзуга, ул. Успенская, д. 21

- лестница в западном прирубке из церкви на чердак – расположение, конструкция, габариты (восстановлена при реставрации);
- наличие солеи перед алтарем.

- рисунок № 27 - план потолочных балок церкви, лестницы в западном прирубке на чердак;
- рисунок № 28 - конструкция, форма главы, шейки-барабана, осевого столба.

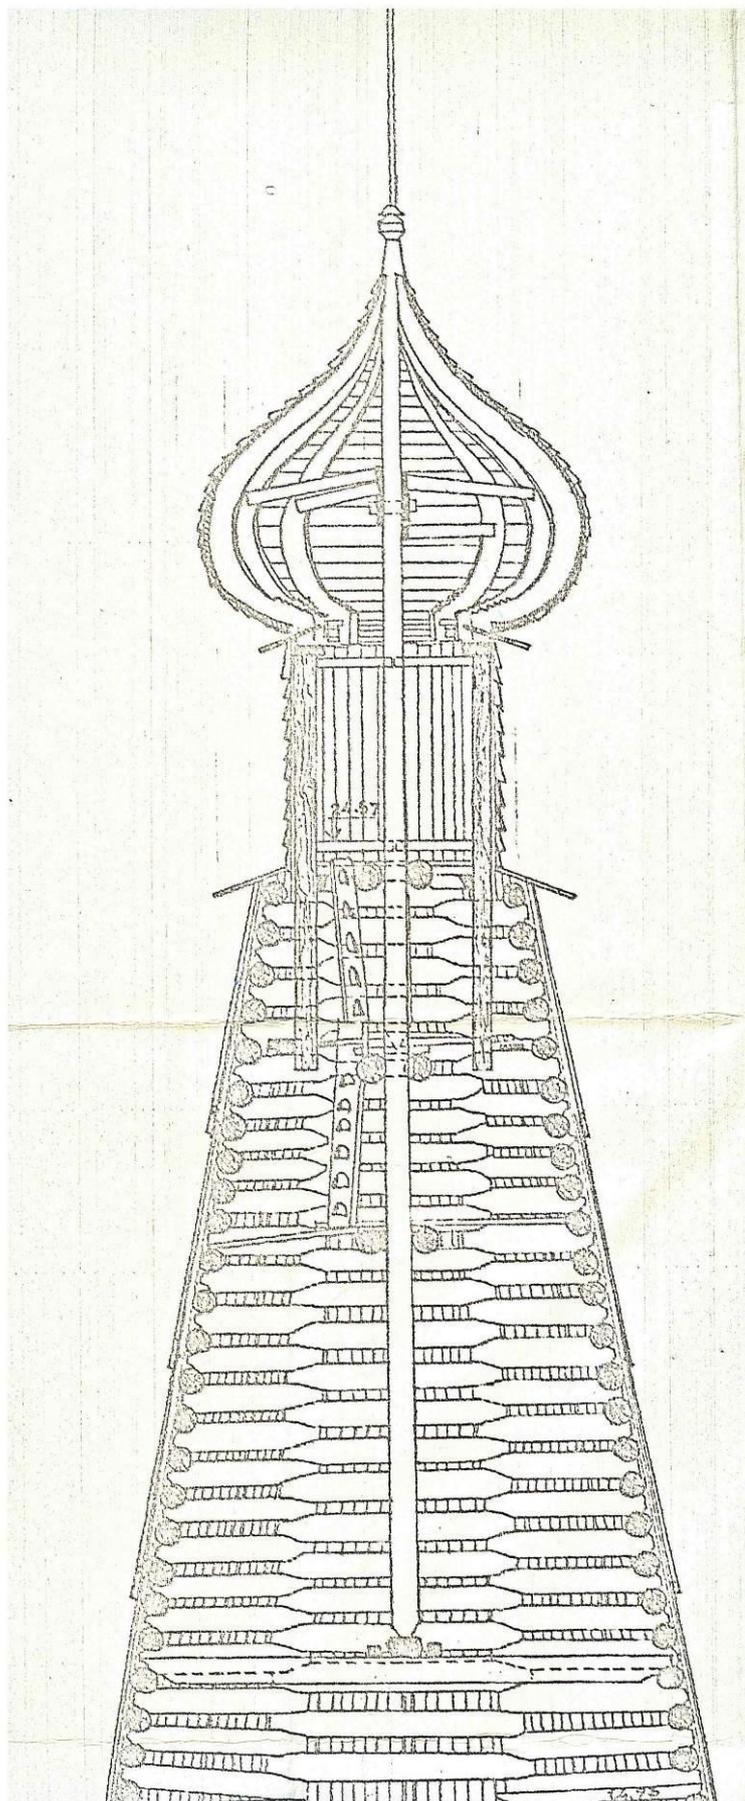
Рисунок № 28. Конструкция, форма главы, шейки-барабана, осевого столба
«Церковь Успения (деревянная)», 1674 г.
Мурманская область, Терский район, с. Варзуга, ул. Успенская, д. 21

- место расположения, каркасная конструкция, форма и размеры главы и шейки-барабана;

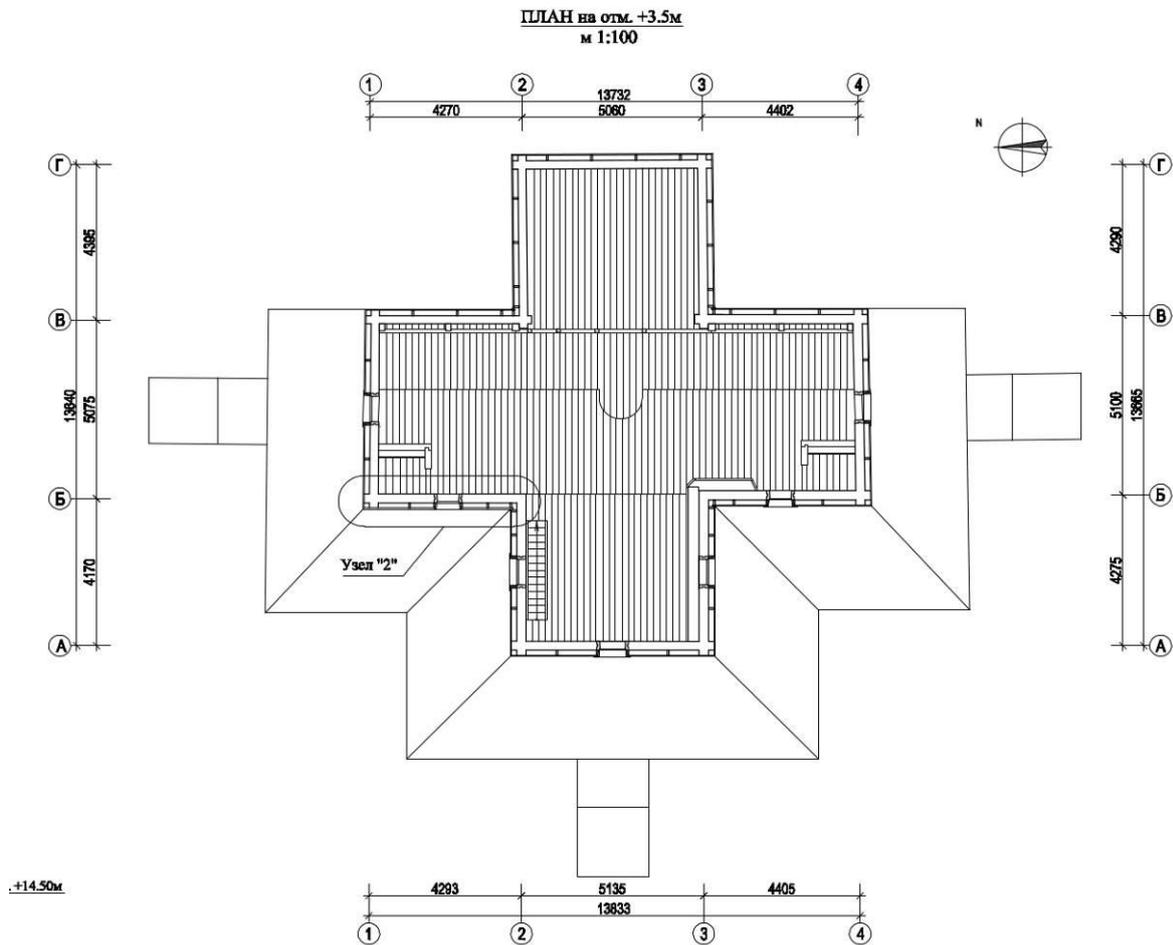
Рисунок № 29. План церкви на отметке +3,5 м от уровня пола. Расположение солей, лестницы на чердак
«Церковь Успения (деревянная)», 1674 г.
Мурманская область, Терский район, с. Варзуга, ул. Успенская, д. 21

План церкви на отметке +3,5 м от уровня пола. Расположение солеи, лестницы на чердак.
